**FISSURAS EM EDIFICAÇÕES DE ALVENARIA ESTRUTURAL: ESTUDO  
DE CASO NO EMPREENDIMENTO PLACE JARDINS – ANÁLISE, DIAGNÓSTICO  
E RECOMENDAÇÕES TÉCNICAS**

Trabalho de conclusão de curso – TCC II  
apresentado ao Instituto Federal de  
Educação, Ciência e Tecnologia de Minas  
Gerais, como requisito parcial para  
obtenção do título de graduação em  
Engenharia Civil.

Durante a inspeção técnica, foi identificada uma fissura horizontal contínua, localizada imediatamente abaixo da canaleta J de concreto — elemento responsável pelo apoio da laje sobre as paredes estruturais. Esse tipo de manifestação, segundo Medeiros e Helene (2021), é típico de tensões induzidas por diferenças de rigidez entre elementos estruturais e por retração dos materiais, apresentando alta relevância para o estudo da patologia em alvenaria estrutural.

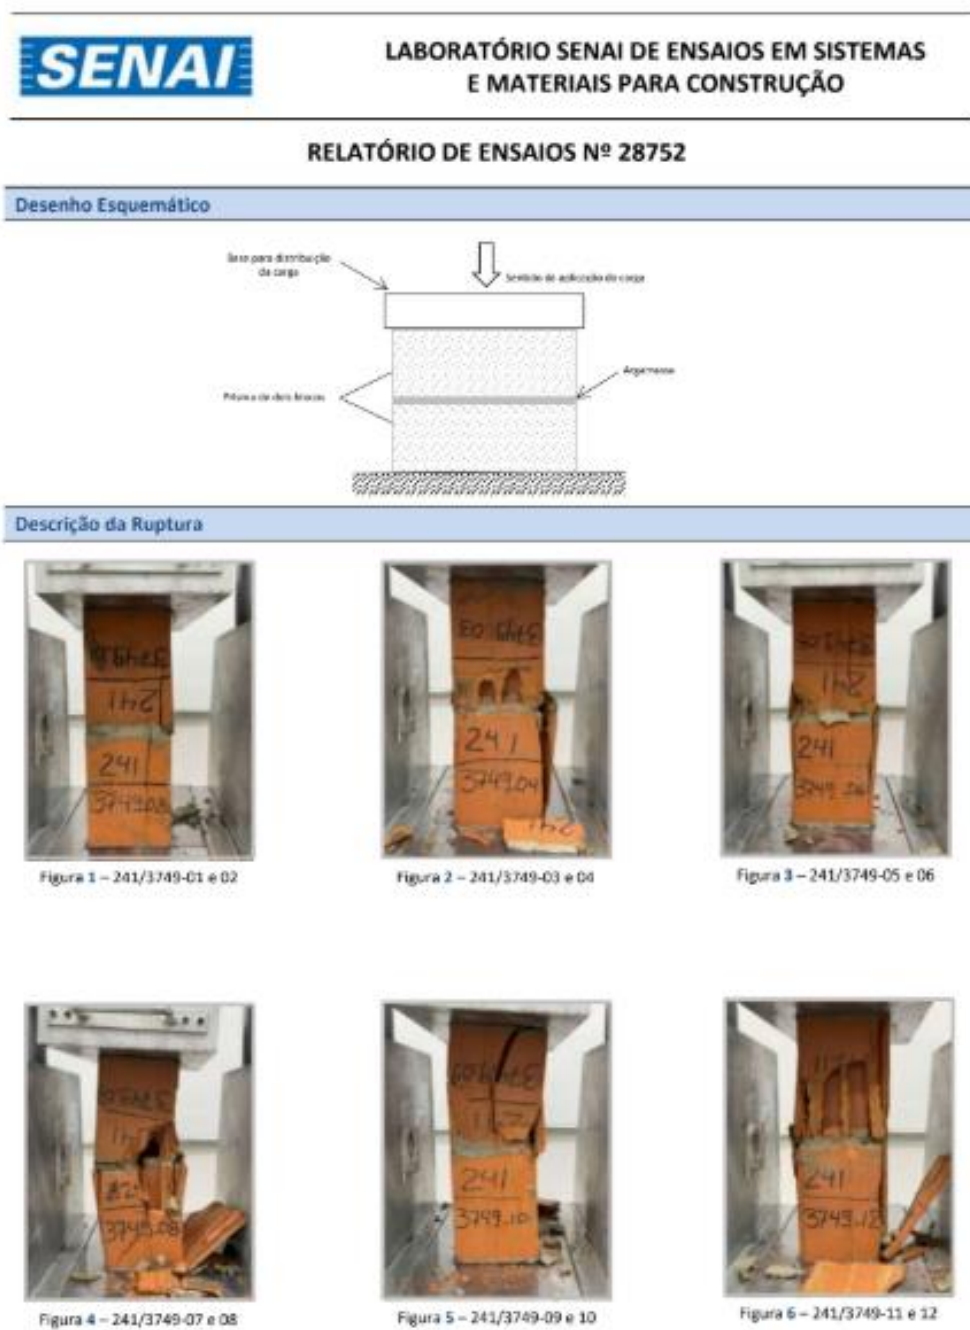
Figura 20 - Relatório de rompimento de prisma do Ed. Place Jardins pág. 2

As normas técnicas brasileiras seguem a mesma linha de entendimento. A ABNT NBR 15961-1:2020 estabelece que a resistência característica da alvenaria deve ser obtida a partir de prismas moldados e ensaiados conforme procedimentos padronizados, uma vez que esse método representa a forma mais adequada de reproduzir o comportamento do conjunto estrutural. Como observam o IBAPE (2019), essa abordagem permite que o projetista e o executor avaliem de forma mais precisa a qualidade da execução e a conformidade dos materiais empregados ao longo da obra (Figura 20).
