**RESTAURAÇÃO DE PAREDE DE PAU A PIQUE E ANÁLISE DA PROPOSTA DE  
COMPOSIÇÃO DE CUSTOS: estudo de caso do imóvel situado à rua Santa Efigênia,  
nº199, Antônio Dias - Ouro Preto/MG**

Trabalho de conclusão de curso apresentado ao  
Curso de Tecnologia em Conservação e  
Restauro do Instituto Federal de Minas Gerais –  
*Campus* Ouro Preto para obtenção do grau de  
tecnólogo em Conservação e Restauro.

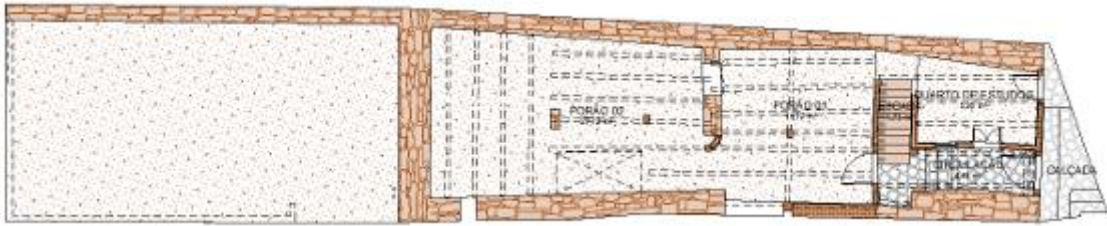
Imagem 5: Pavimento térreo, 02/2023

Os estados de conservação dos cômodos estavam ruins, no térreo praticamente todas as paredes são de pedra seca e apresentam partes faltando e sujas. O cômodo voltado para a rua foi rebocado com argamassa de cimento as alvenarias de tijolo e também de pedra.

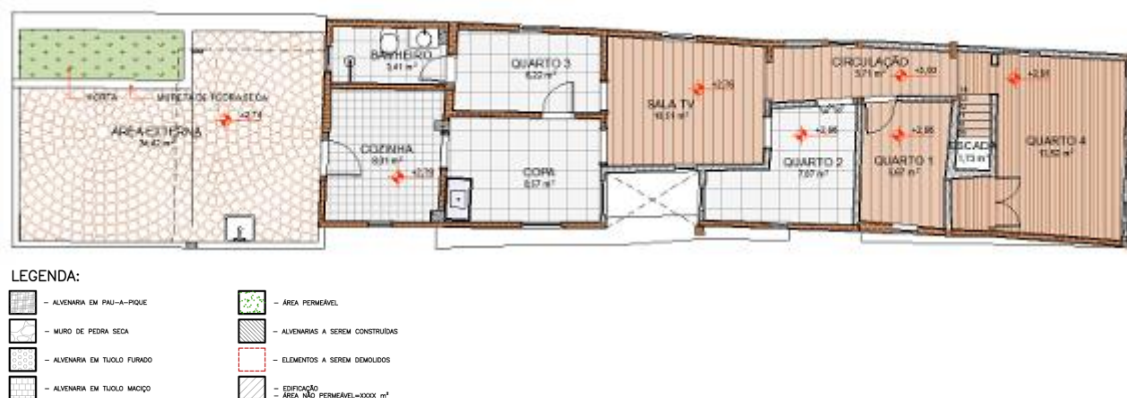
Imagem 12: Pavimento superior

As alvenarias do pavimento superior (imagem 12) estavam em péssimo estado de conservação, e se mesclavam em paredes de pau-a-pique e alvenaria cerâmica. A estrutura das paredes de pau-a-pique indica a incidência de ataque de cupins e insetos xilófagos.
