INSTITUTO FEDERAL DE EDUCAÇÃO CIÊNCIA E TECNOLOGIA
DE MINAS GERAIS - CAMPUS PIUMHI
BACHARELADO EM ENGENHARIA CIVIL

**ANÁLISE DE RISCO DE MOVIMENTOS DE MASSA NO ENTORNO DO IFMG –
CAMPUS PIUMHI**

Trabalho de conclusão de curso apresentado ao
Curso Bacharelado em Engenharia Civil do Instituto
Federal de Minas Gerais - *Campus* Piumhi para
obtenção do grau de bacharel em Engenharia Civil.
Orientação: Tatiane Oliveira Failache

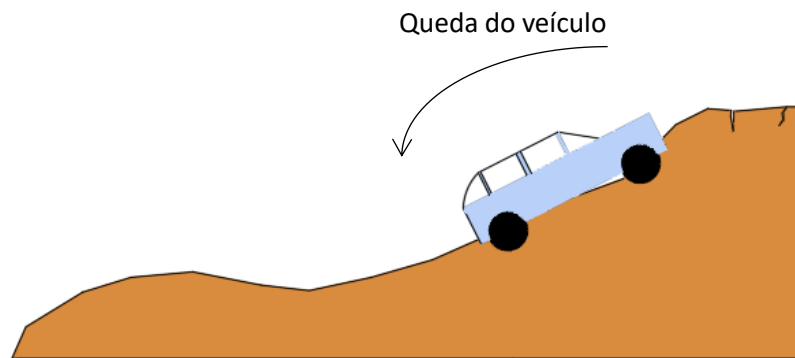
Figura 26 - Movimento de massa causado pelo sobrepeso do veículo

De acordo com Soeck (2021), a tensão excessiva no solo pode gerar fissuras no terreno, que podem segundo Gerscovich (2016), ser preenchidas por água, levando a gerar esforços adicionais no talude. Caso esses esforços acumulados excedam o quanto o talude pode suportar, irá acontecer a ruptura do solo, como mostrado na Figura 26.

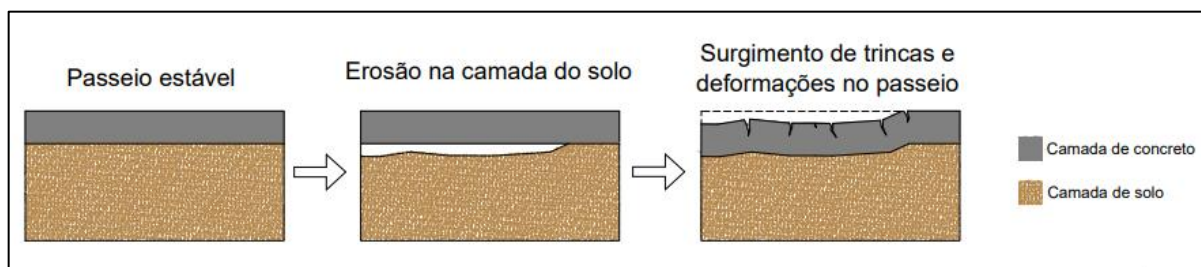
Figura 27 - Processo de trincas e deformação do passeio

As trincas também podem surgir em passeios e ruas pavimentadas, sendo comum que ocorram deformações no local. Isso é capaz de acontecer devido à erosão do solo abaixo da camada de concreto, que é responsável por sua sustentação. Com a retirada de parte dessa base, o concreto tende a ficar instável, ocasionando no surgimento de trincas e deformações. Na Figura 27 é mostrado esse processo onde primeiramente o passeio está estável, depois acontece a erosão no solo e em seguida passeio fica instável e assim aparece trincas e ocorre o rebaixamento no concreto.

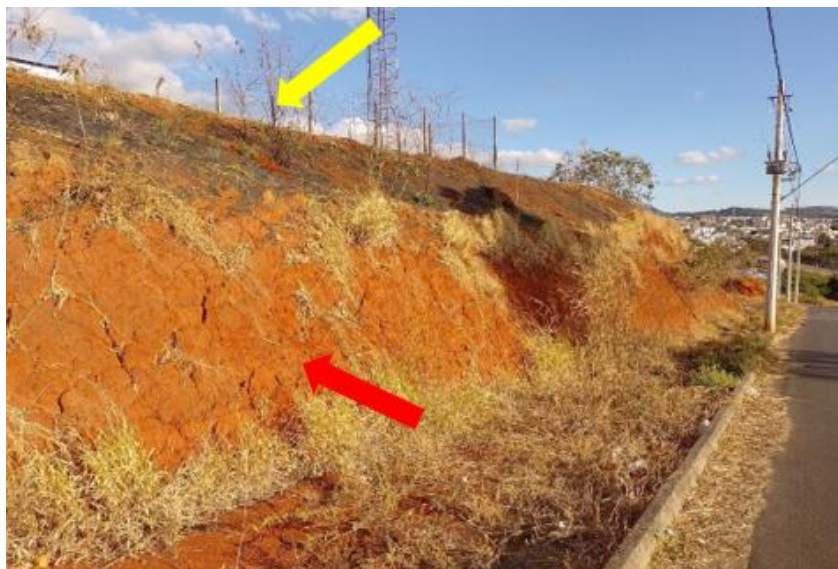
Figura 37 - Os dois planos inclinados do talude do Ponto 1

No Ponto 1 existe dois planos inclinados no talude, onde o primeiro plano (da base até o meio) não tem vegetação baixa e possui alguns arbustos e o segundo plano (do meio até o topo) apresenta pouca grama. Na Figura 37 é mostrado o primeiro plano inclinado com a seta vermelha e o segundo plano inclinado com a seta amarela.

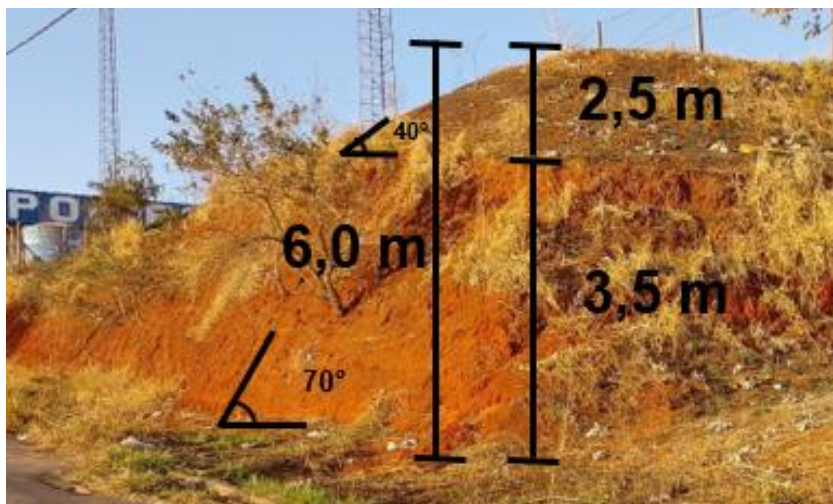
Figura 38 - Talude do Ponto 1 com as indicações de altura e inclinação

O primeiro plano inclinado tem uma inclinação de 70° e uma altura de 3,5 m no trecho mais alto e acentuado. Já o segundo plano inclinado possui uma

inclinação de 40° e uma altura de 2,5 m, com isso a altura total do maior desnível do Ponto 1 é de 6,0 metros, como é visto na Figura 38.

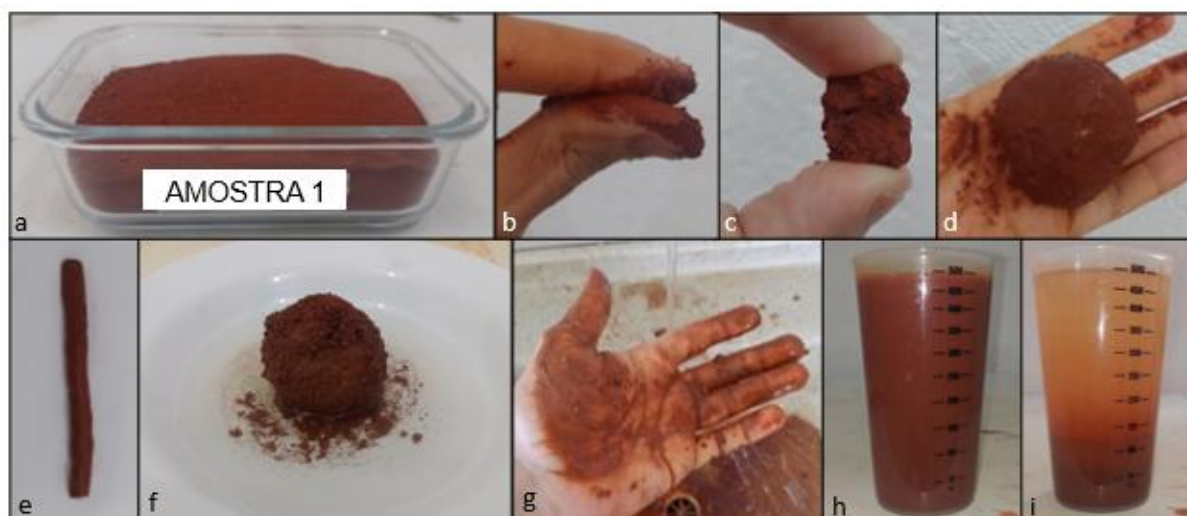
Figura 43 - Análise tátil visual da Amostra 1

Foi observado que o solo possui uma coloração vermelha e uma granulometria fina, não sendo possível ver sem auxílio de instrumentos. Ao esfregar com os dedos um pouco do solo seco e foi possível perceber que o solo possui uma textura fofa. Em seguida foi misturado com um pouco de água nesse solo e esfregado novamente com os dedos e não foi constatado nenhum grão de areia, por não ter sensação de aspereza. Na Figura 43.b é mostrado o teste de sensação de tato, onde também foi percebido que os dedos ficaram com uma coloração bastante avermelhada e no processo de lavagem foi difícil retirar a cor nos dedos.

Em seguida foi feito o teste de resistência dos solos secos, pressionando um torrão do solo com os dedos para ser analisado a sua resistência. Como é possível ver na Figura 43.c, o torrão da amostra se mostrou rígido aos esforços. No teste de plasticidade foi feito uma esfera com o solo e água e foi percebido que foi fácil de ser feito, apresentando uma plasticidade boa, sendo mostrado na Figura 43.d. Depois foi feito um cilindro misturando o solo com água e foi constatado novamente que o solo possui uma boa plasticidade, como é visto na Figura 43.e.

No teste de desagregação do material submerso, ao ser colocado água no recipiente com um torrão do solo seco, percebeu-se que o solo absorveu água e continuou estável, como é mostrado na Figura 43.f. No teste de impregnação, ao colocar a palma da mão com o solo em um fluxo de água da torneira, foi observado que possui uma impregnação forte, como é visto na Figura 43.g.

No teste de dispersão em água foi colocado o solo em um recipiente, depois inserido água e em seguida misturado. Após 1 minuto, o recipiente ainda se mostrava bastante turvo, como é mostrado na Figura 43.h. Depois de 1 hora parte do recipiente continuava um pouco turvo, demonstrando ter uma sedimentação lenta, sendo possível analisar na Figura 43.i.

- Tipo do talude: Talude corte;
- Altura total: 6,0 m;
- Inclinação máxima: 70°;
- Com os testes feitos, foi estipulado que a Amostra 1 é um solo argiloso vermelho;
- Sinais de instabilidade: Trincas no terreno, árvores inclinadas, depósitos de solo no pé da encosta;
- Condicionantes e agentes deflagradores: Talude de corte/aterro, ausência de cobertura vegetal;
- Inclinação: Maior que 25°;
- Soma total: 7 pontos;
- Nível de risco: Alto;
- Ficha do Ponto 1 presente no APÊNDICE B.

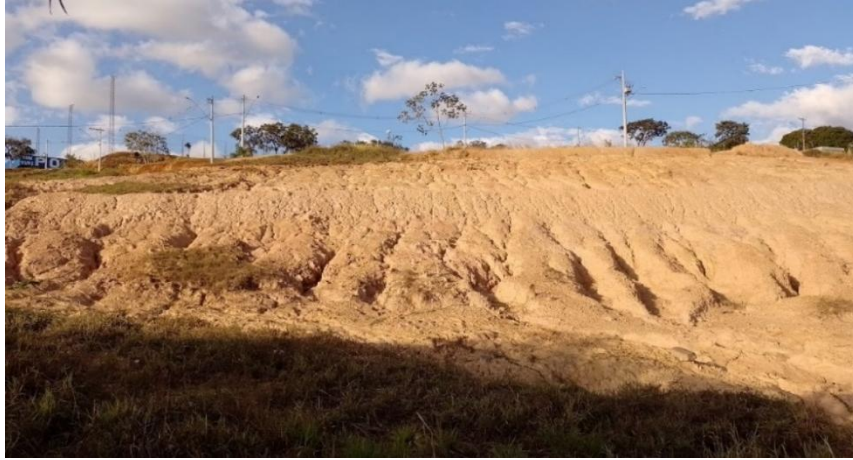
Figura 45 - Talude do Ponto 2

O Ponto 2 apresenta um talude de corte com diversos planos inclinados, devido ao processo de terraceamento, onde foi feito valetas no terreno para minimizar a velocidade de escoamento da água. A inclinação mais acentuada é de 50° e a altura do ponto mais baixo até o mais alto é de 12 metros. Na Figura 45 é possível ver o talude do Ponto 2, onde há a presença de sulcos no solo e na Figura 46 é mostrado as inclinações dos taludes.

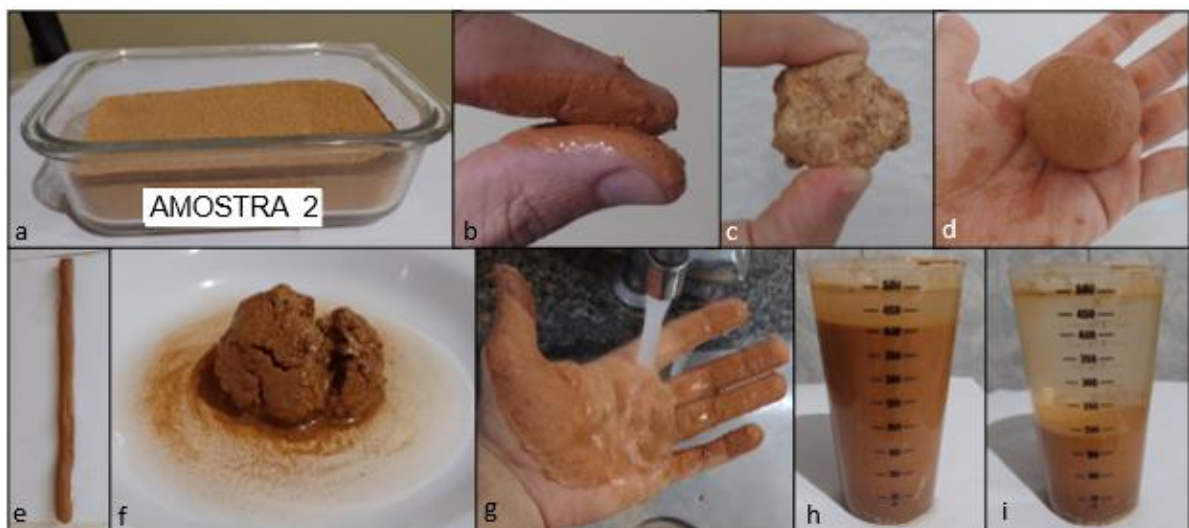
Figura 58 - Análise tátil visual da Amostra 2

Foi constatado que o solo da Amostra 2 possui uma coloração amarela, como é mostrado na Figura 58.a e foi possível observar alguns grãos de areia, por ter uma granulometria grossa. Com o teste de sensação ao tato foi percebido que o solo é um pouco áspero. Ao misturar com um pouco de água nesse solo e esfregado novamente com os dedos e foi percebido alguns grãos de areia, como é mostrado na Figura 58.b.

Foi pego um torrão seco do solo da Amostra 2 e pressionado com os dedos para ser analisado a sua resistência. Na Figura 58.c apresentado que o torrão do solo continuou resistente ao teste.

Foi feito uma esfera com o solo misturado com água e foi percebido que tem uma boa plasticidade, como é mostrado na Figura 58.d. Depois foi feito um cilindro misturando o solo com água e foi analisado novamente que o solo apresenta ter uma boa plasticidade, como é visto na Figura 58.e.

No teste de desagregação do material submerso, foi colocado água no recipiente, o solo absorveu água e depois de alguns minutos se desmanchou como é visto na Figura 58.f. No próximo teste, foi colocado na palma da mão com o solo da Amostra 2 em um fluxo de água da torneira e foi constatado que o solo possui uma impregnação média, como é visto na Figura 58.g.

No teste de dispersão em água foi colocado o solo em um recipiente, depois inserido água e assim criando uma mistura. Após 1 minuto, já estava acontecendo uma sedimentação considerável, sendo possível analisar na Figura 58.h. Depois de 1 hora, o solo já estava sedimentado no fundo do recipiente, demonstrando ter uma sedimentação rápida, sendo possível analisar na Figura 58.i.

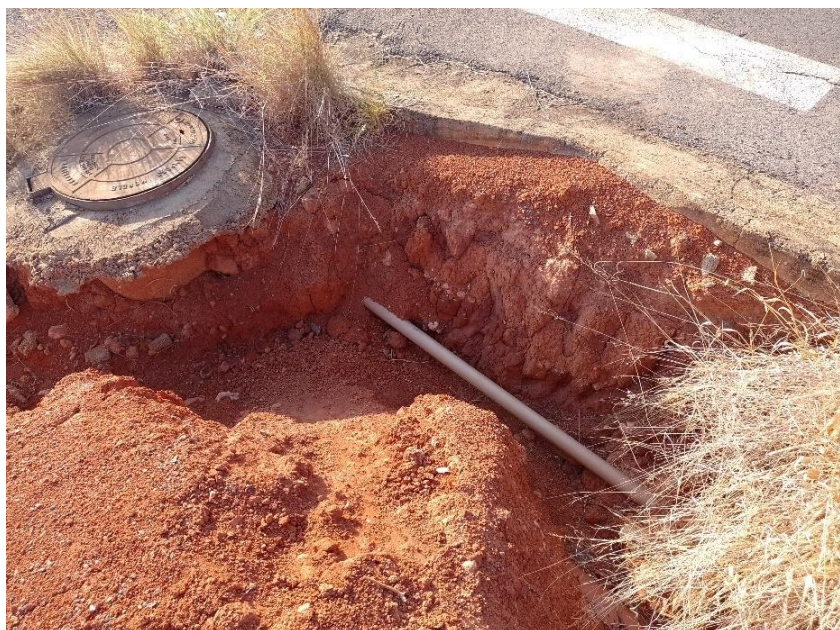
Figura 60 - Solo avermelhado do Ponto 3

No Ponto 3 existe um desnível de 10 metros do ponto mais baixo até o mais alto, tendo uma inclinação de 20°. Na Figura 60 é possível ver que a erosão no solo deixou o bueiro e a tubulação expostos e medindo essa fenda foi constatado que a sua profundidade é de 1,3 metros, sendo enquadrada como ravina, como mostra na Figura 61.

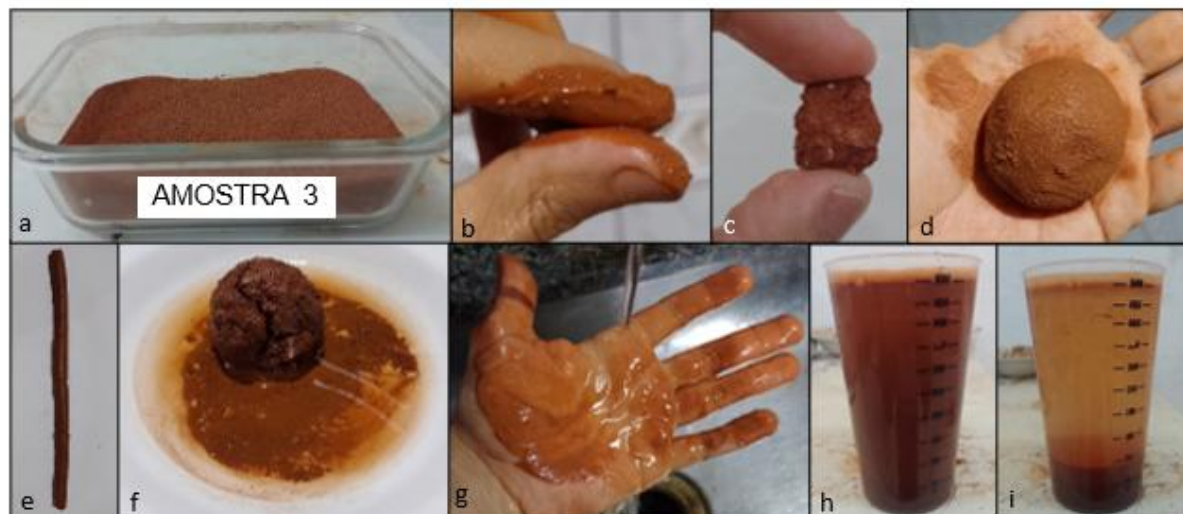
Figura 67 - Análise tátil visual da Amostra 3

O solo da Amostra 3 tem uma cor vermelha, possível de ver na Figura 67.a e tem uma granulometria fina, não sendo possível ver sem o auxílio de equipamentos. Ao ser esfregado nos dedos um pouco do solo seco, foi percebido que o solo possui uma textura fofa. Em seguida foi misturado com um pouco de água nesse solo e esfregado novamente com os dedos, e não foi sentido nenhum grão de areia, como é mostrado na Figura 67.b.

Depois foi pego um torrão seco do solo da Amostra 3 e pressionado com os dedos para ser analisado a sua resistência. Como é possível ver na Figura 67.c, o torrão da amostra continuou intrigo aos esforços.

No teste de plasticidade foi feita uma esfera com o solo úmido e foi percebido que foi fácil de ser feito, apresentando uma boa plasticidade, como é apresentado na Figura 67.d. Em seguida foi feito um cilindro com o solo molhado e foi percebido que o solo continua com uma boa plasticidade, como é mostrado na Figura 67.e.

Ao colocar água no recipiente com um torrão do solo, percebe-se que o solo absorveu água e mesmo assim continuou estável, como é mostrado na Figura 67.f. inserindo um pouco do solo na palma da mão e colocando abaixo de um fluxo de água, foi constado que possui uma forte impregnação, como é visto na Figura 67.g.

mostrado na Figura 67.h e depois de 1 hora o solo sedimentou consideravelmente, porém ainda estava um pouco turvo, sendo possível analisar na Figura 67.i.

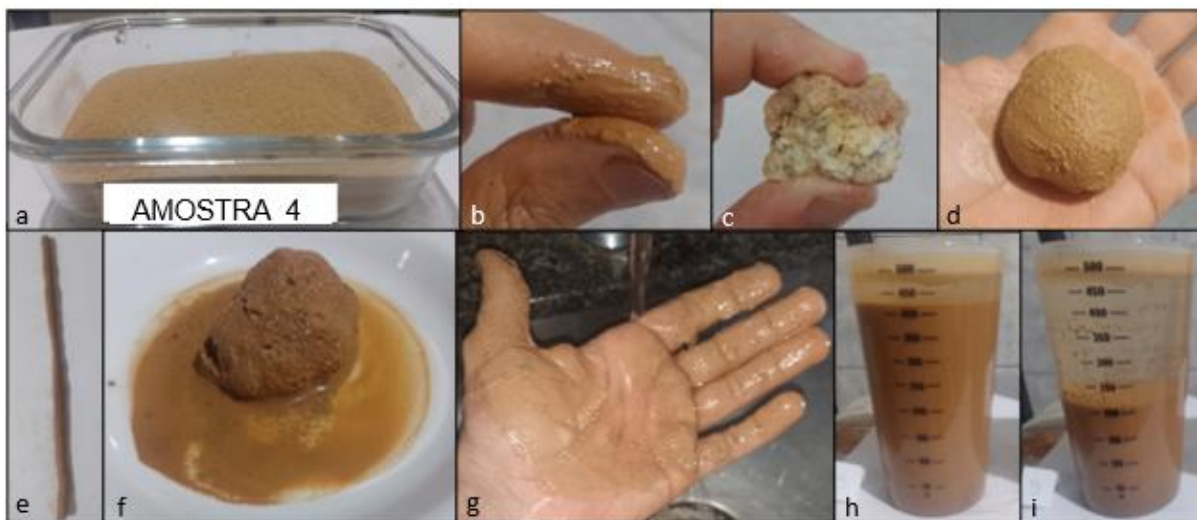
Figura 68 - Análise tátil visual da Amostra 4

O solo da Amostra 4 tem uma cor amarela, como é vista na Figura 68.a e foi visto alguns grãos de areia sem necessidade de equipamentos. Em seguida foi esfregado com os dedos um pouco do solo seco e foi possível perceber que o solo possui uma textura áspera. Em seguida foi misturado com um pouco de água nesse solo e esfregado novamente com os dedos e foi percebido grãos de areia, devido a sua aspereza, sendo mostrado o teste na Figura 68.b.

Foi coletado um torrão seco do solo da Amostra 4 e pressionado com os dedos para ser avaliado a sua resistência. Como é possível ver na Figura 68.c, o torrão do solo se mostrou estável aos esforços. No teste de plasticidade foi feita uma esfera com o solo da amostra misturado com água e foi percebido que foi fácil de ser feito, apresentando uma plasticidade boa, como é possível ver na Figura 68.d. Depois foi feito um cilindro misturando o solo com água e foi concluído novamente que o solo possui uma boa plasticidade, como é visto na Figura 68.e.

como é mostrado na Figura 68.h. Depois de 1 hora o solo ficou abaixo da metade do recipiente, mostrando que apresenta uma sedimentação rápida, sendo possível analisar na Figura 68.i.

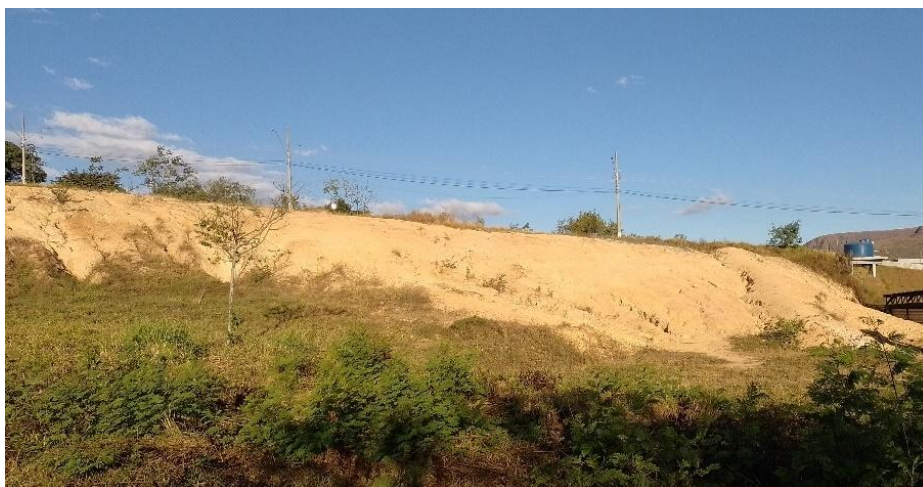
Figura 70 - Talude do Ponto 4

Na Figura 70 é apresentado o talude com inclinação acentuada de 40° e com uma altura de 11 metros do ponto mais baixo até o mais alto.

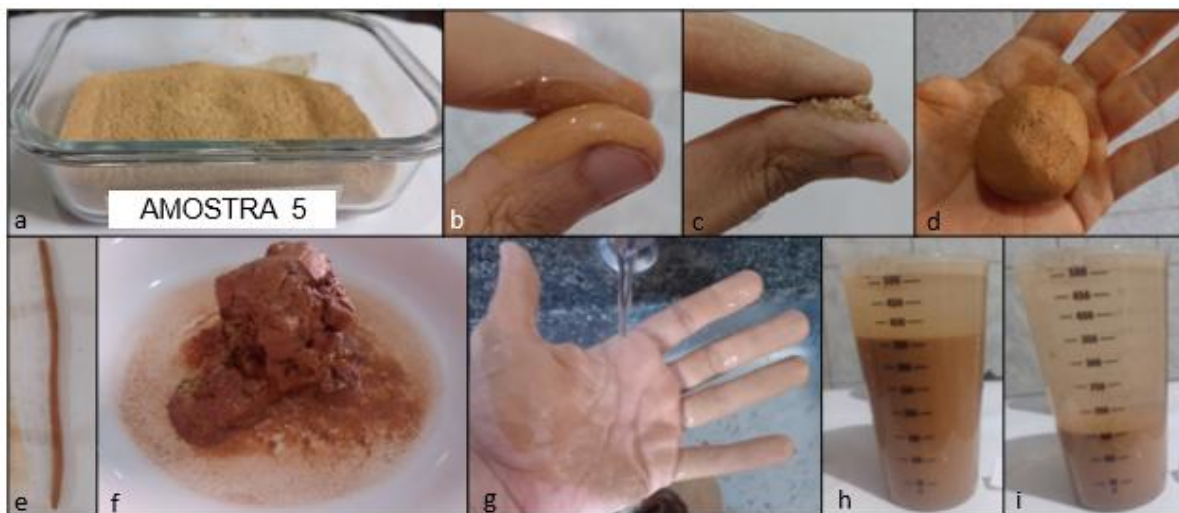
Figura 76 - Análise tátil visual da Amostra 5

Esse solo possui uma cor amarela, sendo mostrado na Figura 76.a e ele também tem alguns grãos de areia. Foi esfregado com os dedos um pouco do solo seco e foi possível perceber que o solo possui uma textura fofa com um pouco de aspereza. Em seguida foi misturado com um pouco de água nesse solo e esfregado novamente com os dedos e foi sentido grãos de areia, como é mostrado na Figura 76.b.

Em seguida foi pego um torrão seco do solo da Amostra 5 e pressionado com os dedos para ser analisado a sua resistência. Como é possível ver na Figura 76.c, o torrão se desfez, cedendo ao esforço. Depois foi feito uma esfera com o solo da amostra misturado com água e foi percebido que foi fácil de ser feito, apresentando uma plasticidade boa, como é mostrado na Figura 76.d. Em seguida foi feito um cilindro misturando o solo com água e foi analisado novamente que o solo possui boa plasticidade, como é visto na Figura 76.e.

Depois foi colocado um pouco de água em um recipiente raso com um torrão de solo e ao se passar de alguns segundos, a amostra se desfez com é mostrado na Figura 76.f. No teste seguinte, foi colocado a palma da mão com o solo da Amostra 5 em um fluxo de água da torneira foi constatado que o solo possui uma impregnação fraca, como é visto na Figura 76.g.

Em seguida foi colocado o solo da Amostra 5 em um recipiente, depois inserido água e em seguida foi misturado. Depois de 1 minuto se observou que já se iniciou uma sedimentação considerável, como é mostrado na Figura 76.h. Depois de 1 hora o solo estava bem abaixo da metade do recipiente, apresentando uma sedimentação rápida, sendo possível analisar na Figura 76.i.

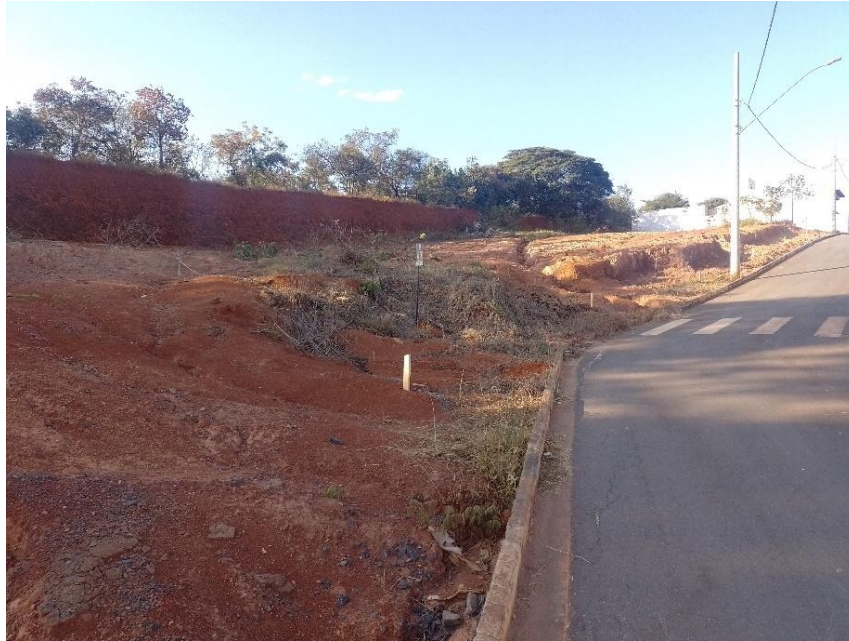
Figura 78 - Terreno do Ponto 5

Esse ponto está na Rua Olinda Soares Ferreira, entre duas casas construídas como é possível ver na Figura 77. A variação de elevação é de 8 m e a inclinação do terreno é de 15° , sendo possível ver o local na Figura 78.

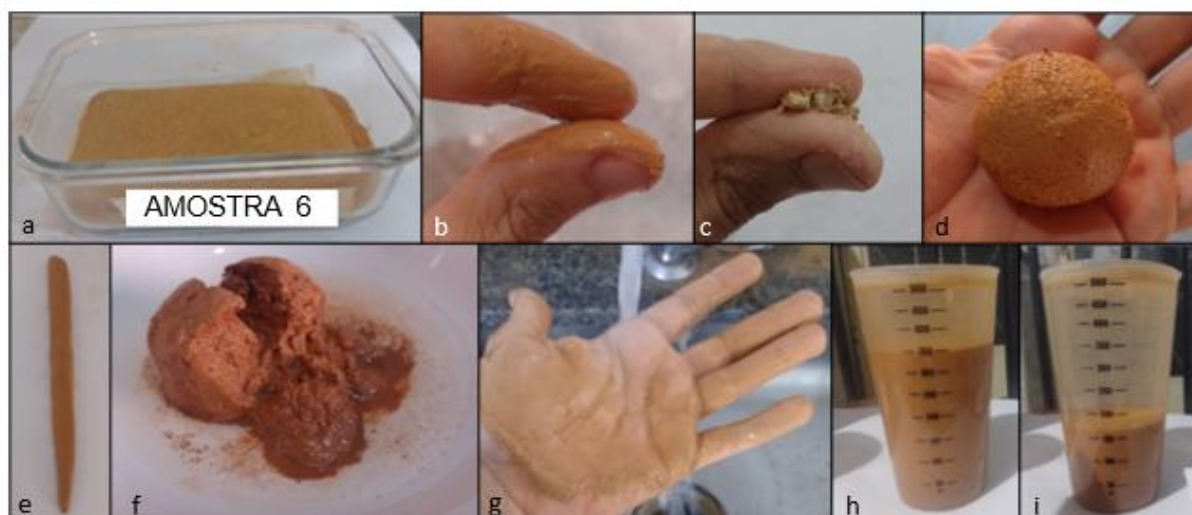
Figura 82 - Análise tátil visual da Amostra 6

O solo da Amostra 6 apresenta um amarela, sendo observado na Figura 82.a e foi possível ver alguns grãos de areia no local de coleta do material. Foi esfregado com os dedos um pouco do solo seco e foi possível perceber que o solo possui uma textura com aspereza. Em seguida foi misturado com um pouco de água nesse solo e esfregado novamente os dedos e foi percebido grãos de areia, como é mostrado na Figura 82.b.

Foi pego um torrão seco do solo da Amostra 6 e pressionado com os dedos para ser analisado a sua resistência e a amostra cedeu ao esforço, se desmanchando, como é possível ver na Figura 82.c. No próximo teste foi feito uma esfera com o solo da amostra misturado com água e foi percebido uma plasticidade média, sendo mais difícil de produzir o objeto em relação as amostras anteriores, como é mostrado na

Figura 82.d. Em seguida foi feito um cilindro misturando o solo com água e foi visto que plasticidade continua sendo mediana, como é visto na Figura 82.e.

Depois foi analisado o comportamento do solo da Amostra 6 em um recipiente raso com água, que depois de alguns segundos, o torrão se desfez com é mostrado na Figura 82.f. Logo depois foi colocado a palma da mão com o solo da Amostra 6 em um fluxo de água da torneira e foi constatado que possui uma impregnação fraca, como é visto na Figura 82.g.

No próximo teste foi colocado o solo em um recipiente, depois inserido água e em seguida foi misturado. Depois de 1 minuto se observou uma sedimentação rápida, como é possível ver na Figura 82.h. Depois de 1 hora o solo ficou abaixo da metade do recipiente, permanecendo no fundo, sendo possível ver na Figura 82.i.

- Tipo do talude: Talude natural;
- Altura total: 8,0 m;
- Inclinação máxima: 15°;
- O solo da Amostra 6 é siltoso-arenoso amarelo;
- Sinais de instabilidade: Sulcos e trincas no terreno;
- Condicionantes e agentes deflagradores de risco: Ausência de cobertura vegetal e solo arenoso;
- Inclinação: Menor que 17°;
- Soma total: 5 pontos;
- Nível de risco: Baixo;
- Ficha do Ponto 5 presente no APÊNDICE F.

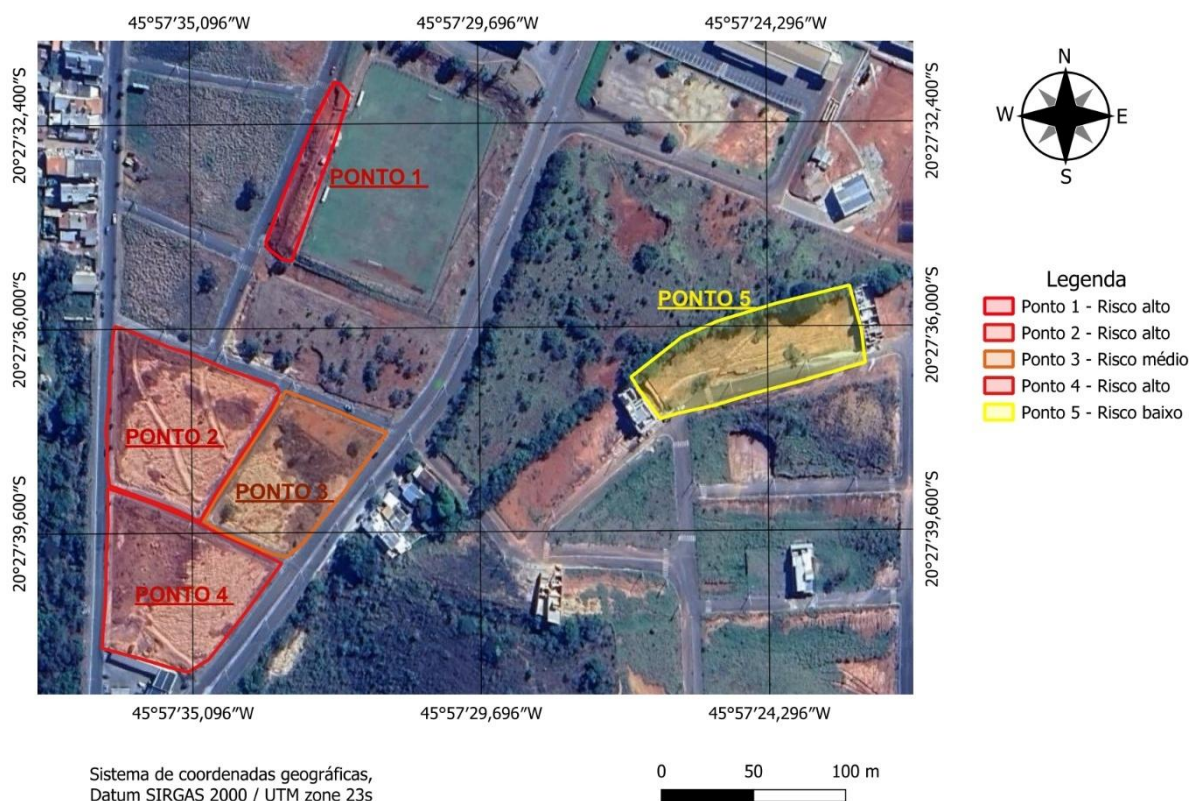
Figura 83 - Resultado das análises dos pontos

Na Figura 83 é mostrado no mapa os pontos analisados e os seus riscos encontrados.

A análise dos resultados mostrou que os lugares com maiores riscos de movimento de massa estão localizados em regiões de alta declividade. O Ponto 1 tem

uma inclinação muito acentuada e os depósitos de solo no pé do talude confirmam que já ocorreu uma movimentação de massa no passado, mas o Ponto 2 apresenta os sinais mais avançados de instabilidade no solo em relação a todos os outros pontos analisados. Isto ocorre devido as trincas, a deformação considerável na rua e os sinais fortes de erosão combinado a um relevo muito inclinado e ao fluxo de veículos próximo do local.
