ANÁLISE DE MANIFESTAÇÕES PATOLÓGICAS EM ESTRUTURAS DE CONCRETO
ARMADO – ÊNFASE EM FUNDAÇÕES E PILARES

Trabalho de conclusão de curso de graduação apresentado ao Instituto Federal de Ciência e Tecnologia de Minas Gerais como requisito parcial para a obtenção do título de Bacharel em Engenharia Civil.

A obra da construtora PCA consiste em um prédio com um total de 14 (quatorze) andares, contendo três subsolos para garagens e, para resguardar os direitos da empresa, não foi permitido tirar fotos do local que reside o empreendimento e a demonstração dos projetos completos, apenas das manifestações ocorridas. Devido ao terreno ser em declive e, para atender a estrutura do empreendimento, foi necessário a escavação de nove metros abaixo do nível mais alto do terreno para execução dos subsolos, com isso, fez-se necessário a realização de duas estruturas de contenção do solo, para evitar a ocorrência de desabamentos, como mostrado na Figura 10.

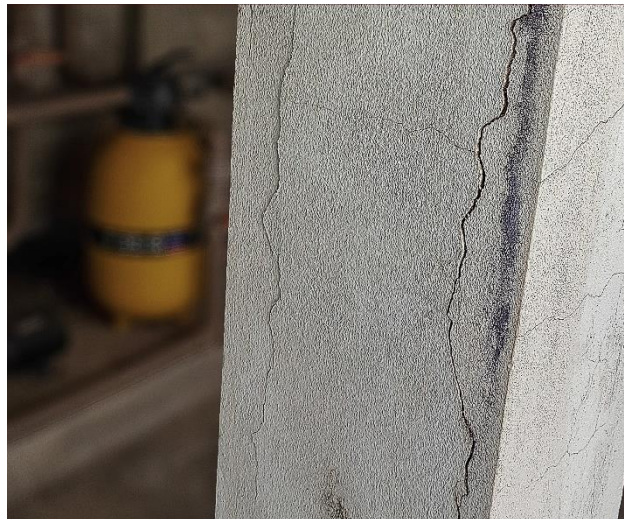
Figura 6 – Fissuras verticais em pilar causadas pela expansão das armaduras longitudinais

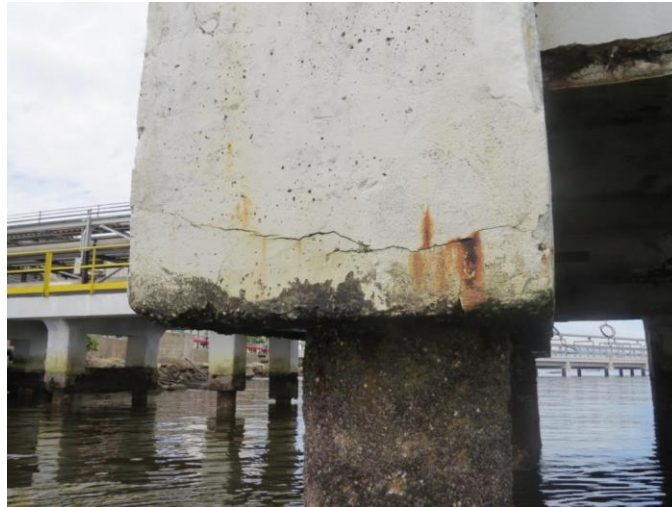
Figura 7 – Mancha superficial devido a corrosão da armadura por íons de cloreto

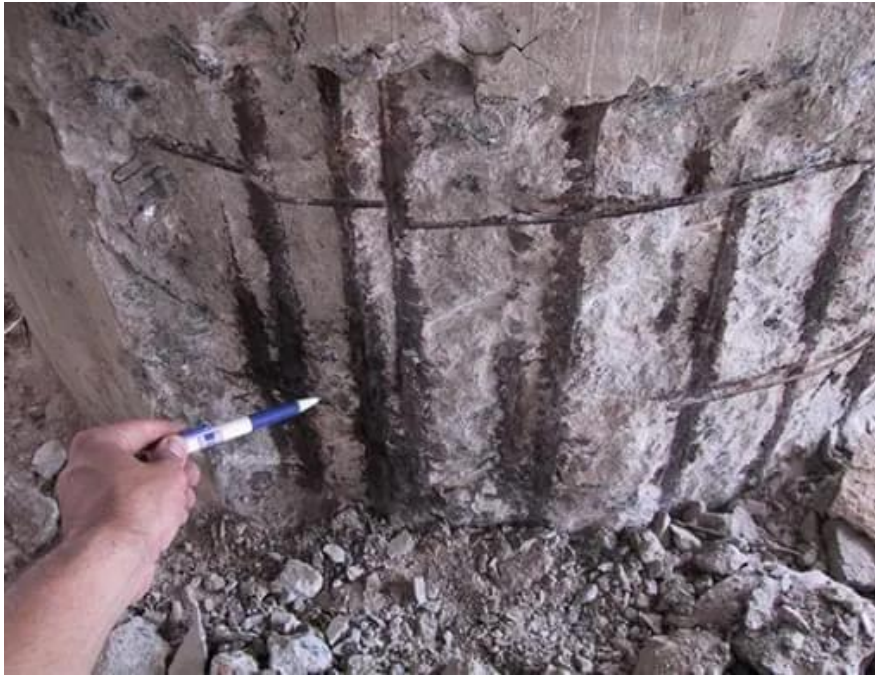
A corrosão das armaduras (Figura 8) se dá por dois tipos sendo a corrosão química e eletroquímica, em que a primeira, denominada também de oxidação, é provocada pela reação gás-metal (ar atmosférico e aço), tendo um processo de corrosão lento o qual não provoca deterioração significativa no metal. Já a segunda, podendo ser chamada apenas de corrosão, é o processo com mais incidência e mais preocupante nas estruturas de concreto armado, pois é nela que ocorre a diminuição da seção do aço, o concreto está sujeito a fissuras e a aderência da armadura diminui ou desaparece, ocorrendo em meio úmido com a presença de agentes agressivos.

Figura 8 – Concreto com corrosão avançada e armadura exposta

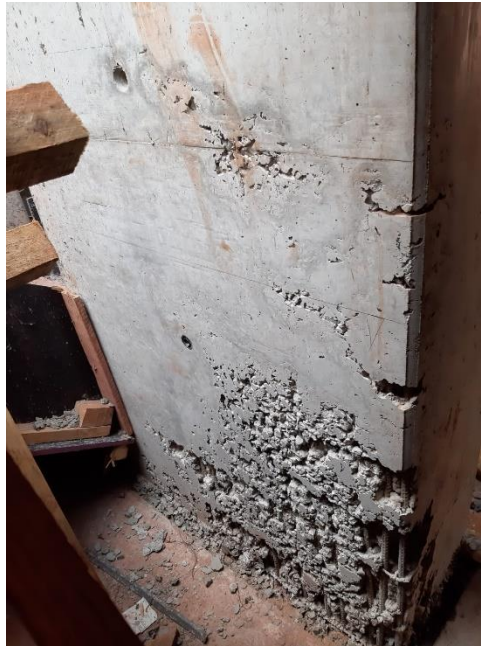
Os “ninhos” de concretagem (Figura 9), também conhecidos como segregação do concreto ou “bicheiras”, são causados pela separação física dos componentes do concreto durante o processo de concretagem, afetando na resistência e durabilidade dos pilares (SILVA *et al.*, 2018). Quando ocorre um erro de lançamento ou vibração, os agregados graúdos desagregam-se da pasta de cimento, formando um concreto cheio de vazios, permeável, e que permite a passagem de água para o piso inferior, ocorrendo um mal adensamento do concreto nas fôrmas (SANTOS, 2022).

Figura 9 – Nicho de concretagem

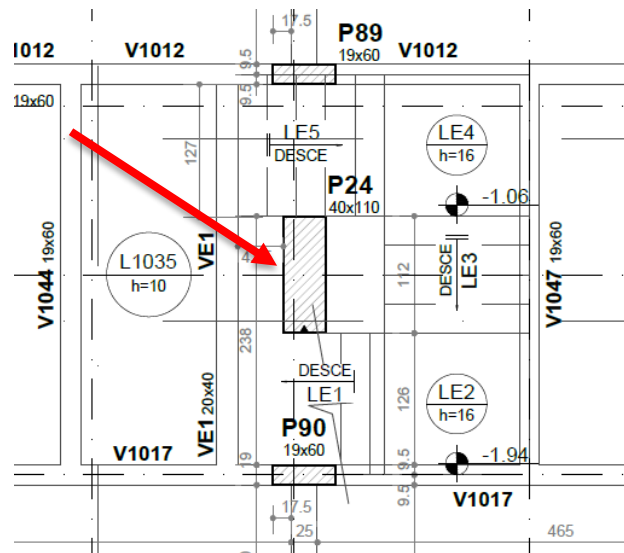
Figura 24 – Identificação do pilar no projeto de forma

O pilar que apresentou a ocorrência de manifestação patológica é o identificado no projeto como P24. Esse pilar localiza-se no meio da escada do empreendimento no SS3, em formato de U, contendo dois patamares, como mostrado na Figura 24. Esse pilar é uma estrutura separada da escada, não há ligação de armaduras entre eles.

Uma solução indicada para o problema apresentado, consiste em realizar o preenchimento deste “ninho” de concretagem, com graute, visto que é um material que possui resistência e há aderência com o concreto já executado, fazendo a devida limpeza do local e retirando o concreto superficial, para que seja feito um preenchimento correto e que vise minimizar problemas futuros. Não há a necessidade da reconstrução do elemento estrutural, pois o aço não foi corroído e a dimensão da segregação permite a correção com graute, para tal devem ser utilizadas formas no local a ser preenchido.
