INSTITUTO FEDERAL DE MINAS GERAIS
CAMPUS AVANÇADO PIUMHI
BACHARELADO EM ENGENHARIA CIVIL

**AVALIAÇÃO DAS MANIFESTAÇÕES PATOLÓGICAS DA SUPERFÍCIE DE
PAVIMENTOS ASFÁLTICOS: Estudo de Caso em Piumhi – MG**

Trabalho de Conclusão de Curso apresentado ao curso de Bacharelado em Engenharia Civil, ofertado pelo *campus* Avançado Piumhi do Instituto Federal de Minas Gerais, como parte dos requisitos para a obtenção do título de Bacharel em Engenharia Civil.

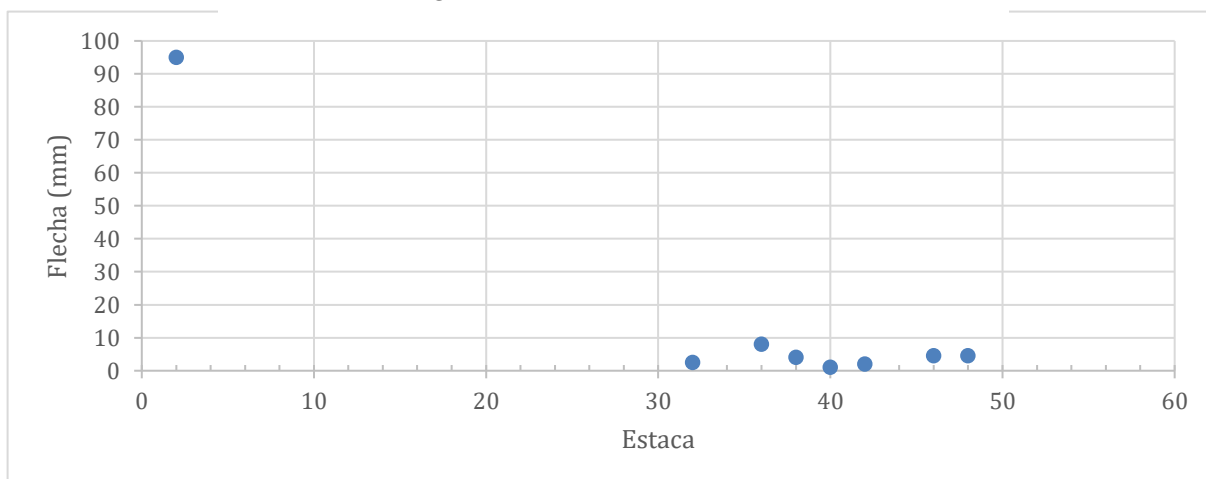
Gráfico 1 - Valores das Flechas

Por meio do Gráfico 1 é possível analisar que há uma disparidade entre o valor de flecha da estaca 2 com os demais valores, e essa discrepância faz com que a variância aumente, ultrapassando o valor estipulado pela norma para a utilização do fator de ponderação e, conseqüentemente aumentando o Índice de Gravidade Individual.

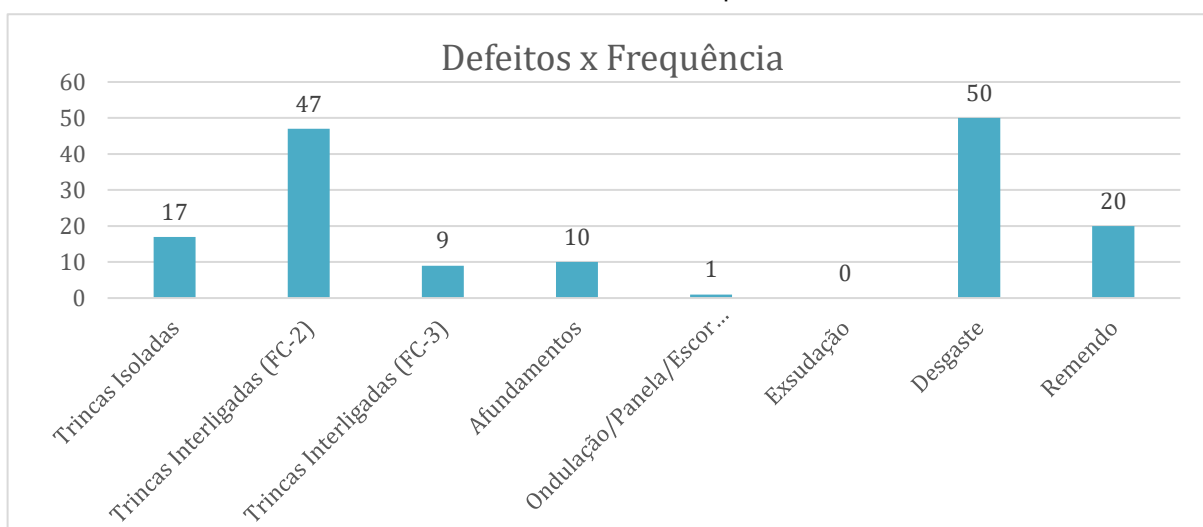
Gráfico 2 - Defeitos x Frequência

É possível observar que dos oito tipos de defeitos citados pela norma, sete deles estão presente no pavimento estudado. A patologia que mais se manifestou foi o desgaste, com 100% de frequência, seguido pelas trincas interligadas do tipo FC-2,

caracterizada pela trinca de jacaré, ocupando aproximadamente 96% do trecho estudado, os remendos com uma porcentagem aproximada de 41%, trincas isoladas, tanto transversais quanto longitudinais ocupando uma porcentagem de 35%, os afundamentos com 20%, trincas interligadas do tipo FC-3, representada pela trinca de jacaré com erosão acentuada nas bordas das trincas, com 18% e os defeitos do tipo ondulação, panela e escorregamento, com a manifestação de apenas uma panela, ocupando 2% do trecho estudado.

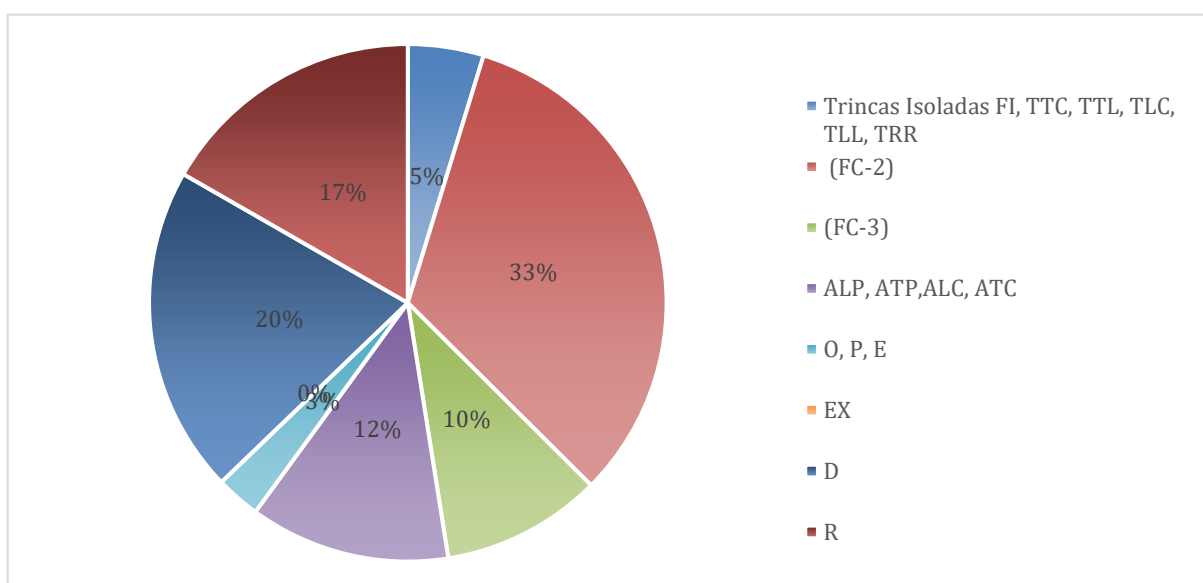
Gráfico 3 - Influência dos Defeitos no Cálculo do IGG

Observa-se que a trinca interligada do tipo jacaré, mesmo sendo a segunda com mais frequência, tem maior influência para o cálculo do IGG, seguido pelo desgaste no pavimento que aparece em 100% do trecho estudado, isso se deve ao fator de ponderação utilizado no cálculo.
