INSTITUTO FEDERAL DE EDUCAÇÃO CIÊNCIA E TECNOLOGIA DE MINAS
GERAIS - *CAMPUS* PIUMHI
BACHARELADO EM ENGENHARIA CIVIL

**DIAGNÓSTICO DE MANIFESTAÇÕES PATOLÓGICAS EM UMA
EDIFICAÇÃO RESIDENCIAL NO MUNICÍPIO DE PIUMHI – MG**

Trabalho de conclusão de curso de graduação apresentado ao Instituto Federal de Ciência e Tecnologia de Minas Gerais como requisito parcial para a obtenção do título de Bacharel em Engenharia Civil.

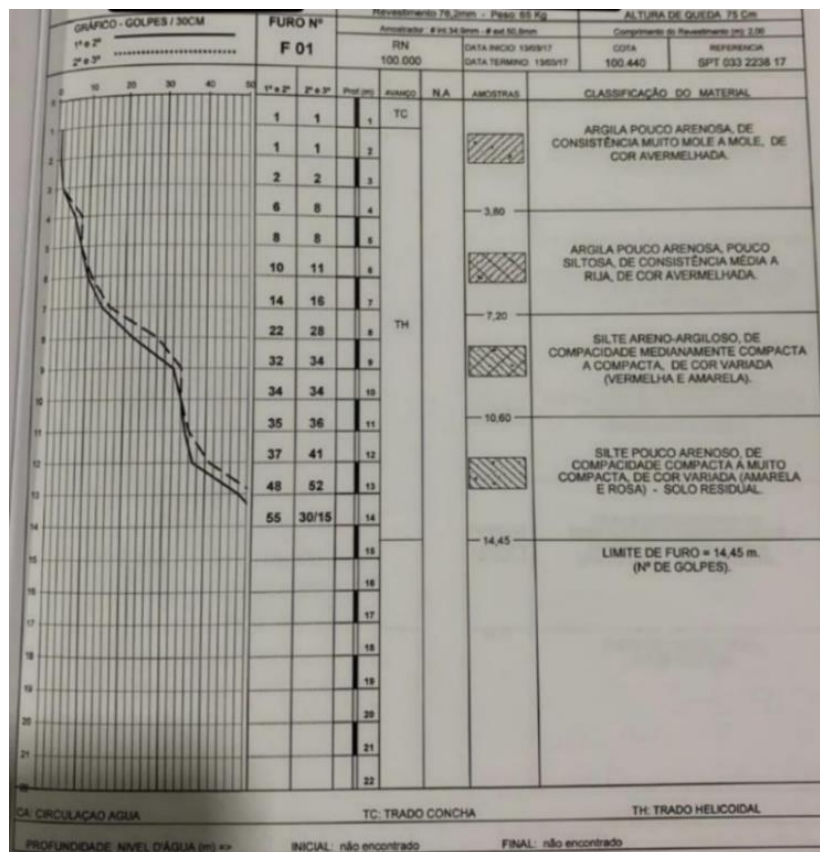
Figura 6 - Resultado da Sondagem do Primeiro Furo

Conforme os dados obtidos, verificou-se que os primeiros 3,80 metros de profundidade são constituídos por argila pouco arenosa, de cor avermelhada, apresentando consistência mole a muito mole. Na sequência, entre 3,80 e 7,20 metros, o perfil estratigráfico é composto por argila pouco arenosa de consistência média a rija, também de coloração avermelhada. A terceira camada, de 7,20 a 10,60 metros, é formada por silte areno-argiloso de compactidade variando de medianamente compacta a compacta, com coloração mista entre tons vermelhos e amarelos. Por fim, entre 10,60 e 14,45 metros, identificou-se uma camada de silte pouco arenoso, com compactidade variando de compacta a muito compacta, apresentando coloração amarela e rosa. A Figura 7 apresenta o resultado do ensaio de SPT para o segundo furo de sondagem.

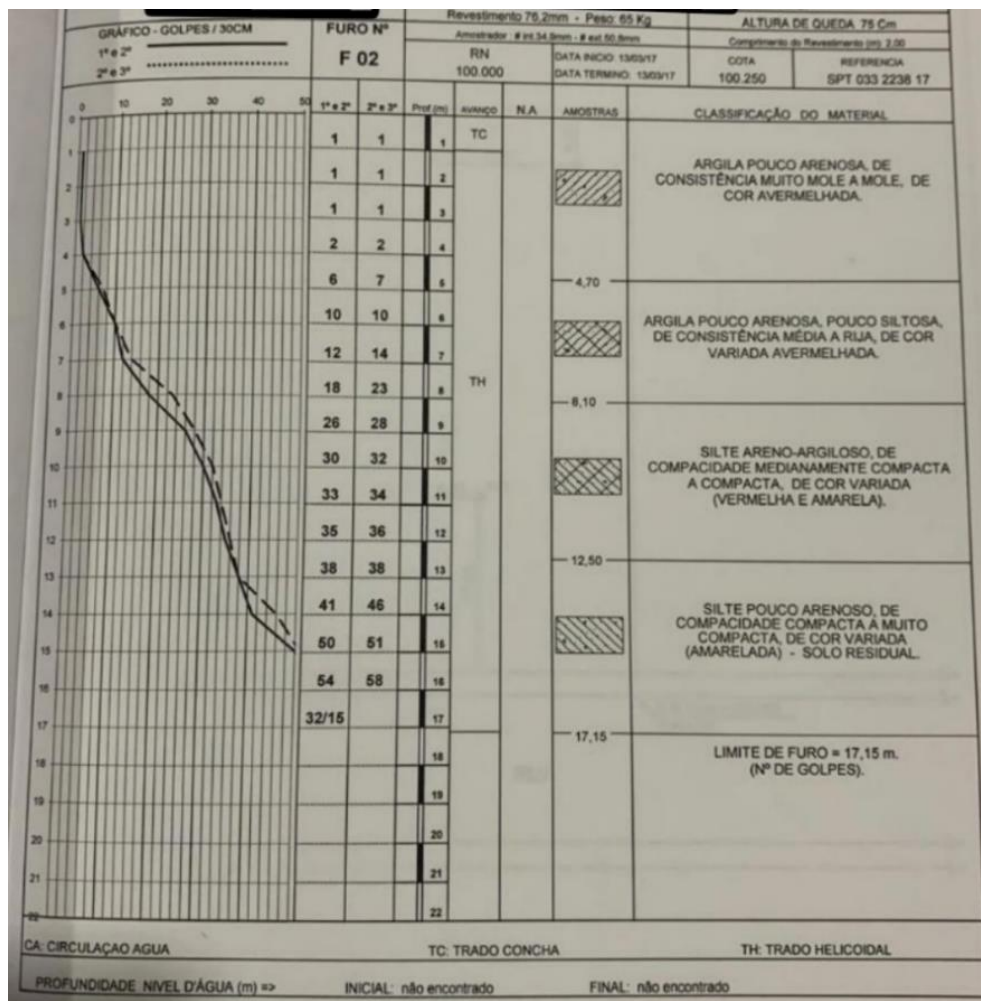
Figura 7 - Resultado da Sondagem do Segundo Furo

Conforme apresentado, no segundo furo de sondagem constatou-se que os primeiros 4,70 metros do perfil são constituídos por argila pouco arenosa, de cor avermelhada, com consistência variando de mole a muito mole, caracterizada por baixos valores de NSPT (Número de Golpes Padrão), o que indica reduzida resistência à penetração. Entre as profundidades de 4,70 metros e 8,10 metros, o solo apresenta consistência média a rija. A partir de 8,10 metros, observa-se uma transição para solos com compactidade classificada entre medianamente compacta e compacta, atingindo o grau de compacta a muito compacta a partir de 12,50 metros de profundidade. Adicionalmente, é importante ressaltar que não foram observados níveis freáticos em nenhum dos dois furos realizados.

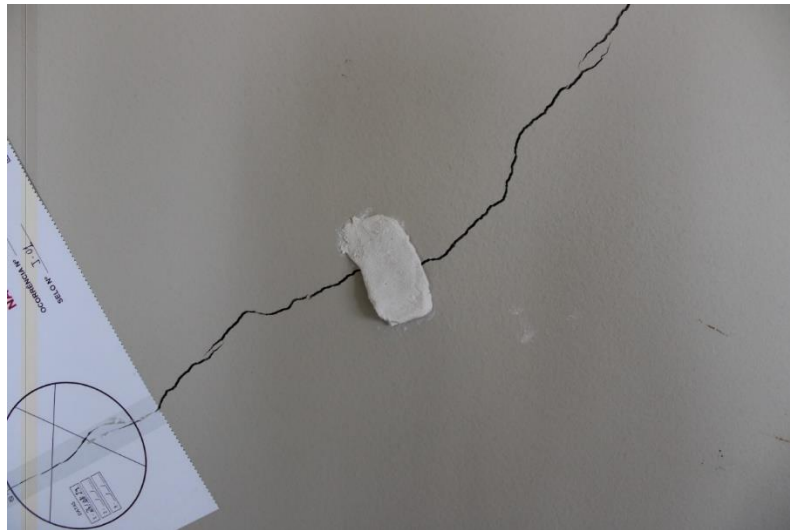
Figura 34 - Placa de gesso utilizada no monitoramento

A Figura 34 apresenta um dos selos de gesso aplicados no monitoramento das trincas internas da edificação. Optou-se por restringir seu uso apenas aos ambientes internos, a fim de evitar a interferência de intempéries e umidade em sua eficácia. Este selo, em particular, foi instalado sobre uma trinca localizada na sala, sem apresentar indícios de movimentação durante o período de monitoramento.

Estes resultados podem indicar que a origem da fissuração está relacionada a uma manifestação pontual, possivelmente decorrente de movimentações iniciais da estrutura, e não a um processo patológico em evolução. No entanto, recomenda-se a continuidade da observação a médio e longo prazo, sobretudo em casos em que o histórico da edificação aponte para recalques diferenciais ou variações significativas de umidade no solo.

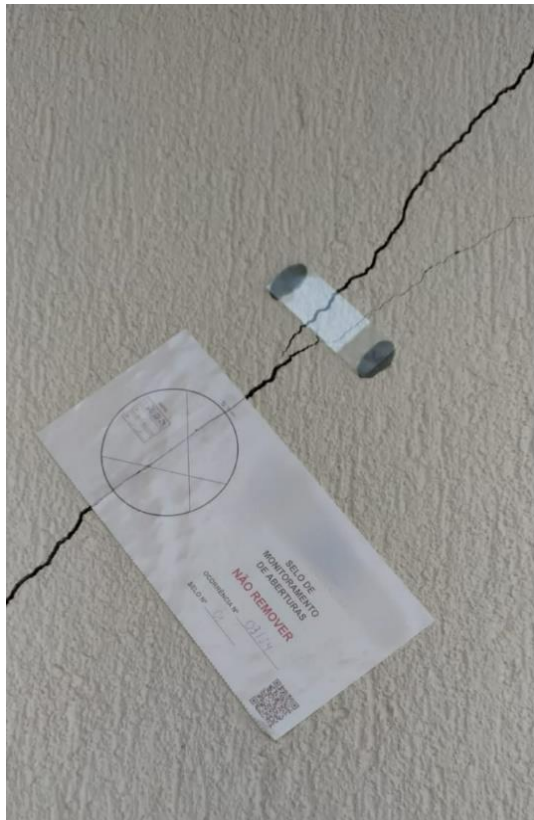
Figura 37 - Placa de vidro utilizada no monitoramento

A Figura 37 apresenta uma das placas de vidro instaladas para o monitoramento das trincas identificadas na edificação. Esta, em particular, foi aplicada sobre a trinca localizada na entrada da residência (Figura 8). As placas foram fixadas com massa epóxi e permaneceram sob observação sem apresentar qualquer sinal de movimentação ou deslocamento, indicando a estabilidade da abertura.
