**INSTITUTO FEDERAL DE EDUCAÇÃO CIÊNCIA E TECNOLOGIA DE MINAS  
GERAIS - *CAMPUS* AVANÇADO PIUMHI  
BACHARELADO EM ENGENHARIA CIVIL**

**ESTUDO DE CASO: ACESSIBILIDADE NA RUA SEVERO VELOSO EM PIUMHI-  
MG**

Trabalho de conclusão de curso de graduação apresentado ao Instituto Federal de Ciência e Tecnologia de Minas Gerais como requisito parcial para a obtenção do título de Bacharel em Engenharia Civil.

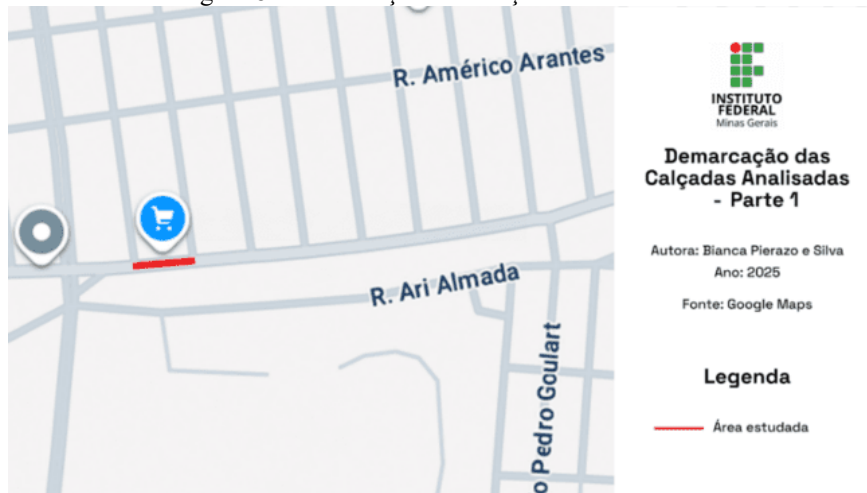
Figura 8 - Demarcação das Calçadas Analisadas 1

A Figura 8 apresenta a demarcação do Trecho 1, correspondente ao segmento da Rua Severo Veloso compreendido entre os números 618 e 709.

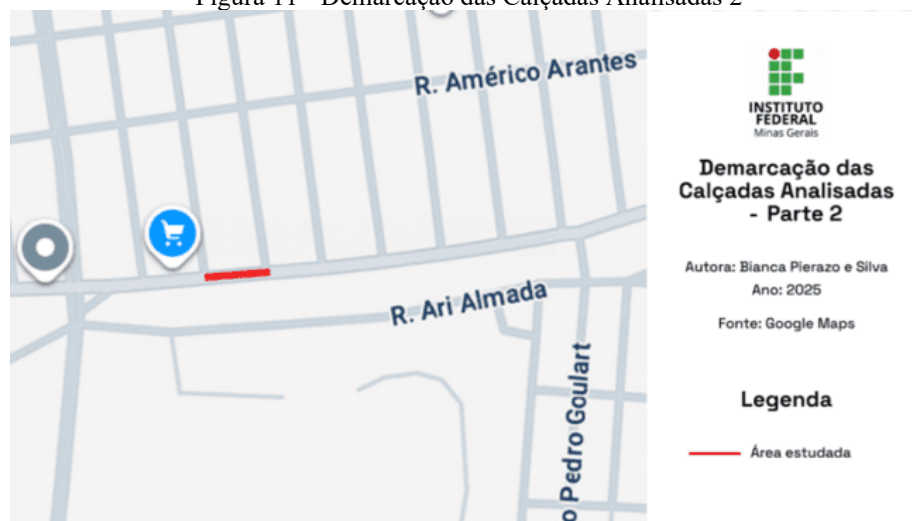
Figura 11 - Demarcação das Calçadas Analisadas 2

A Figura 11 apresenta a demarcação do Trecho 2, correspondente ao segmento da Rua Severo Veloso compreendido entre os números 709 e 740.

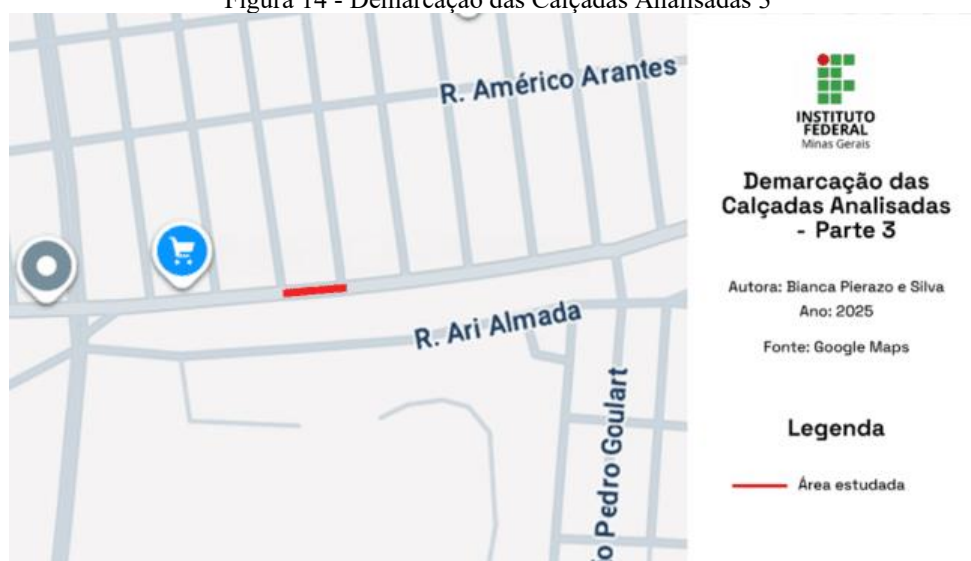
Figura 14 - Demarcação das Calçadas Analisadas 3

A Figura 14 apresenta a demarcação do Trecho 3, correspondente ao segmento da Rua Severo Veloso compreendido entre os números 740 e 792.

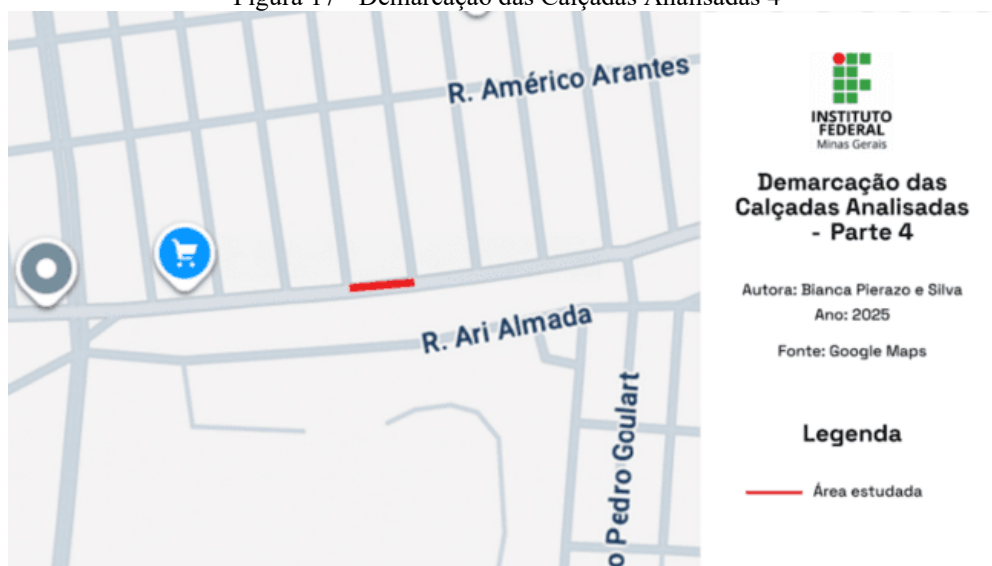
Figura 17 - Demarcação das Calçadas Analisadas 4

A Figura 17 apresenta a demarcação do Trecho 4, correspondente ao segmento da Rua Severo Veloso compreendido entre os números 792 e 856.

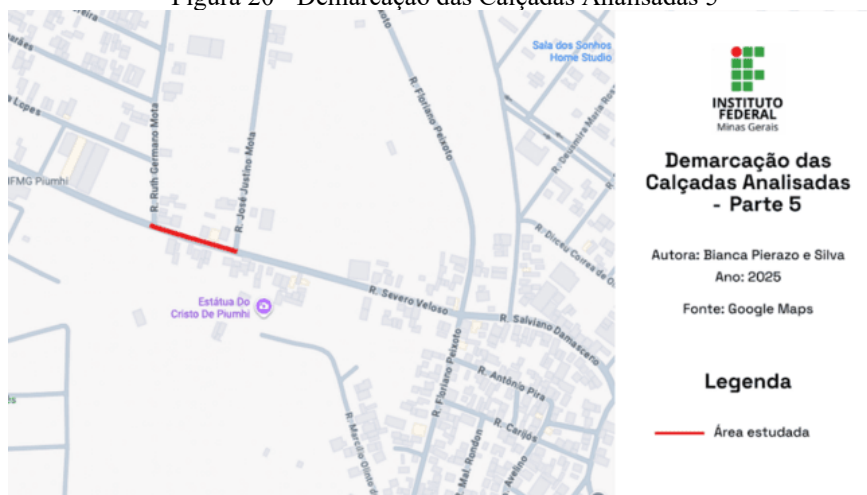
Figura 20 - Demarcação das Calçadas Analisadas 5

A Figura 20 apresenta a demarcação do Trecho 5, correspondente ao segmento da Rua Severo Veloso compreendido entre os números 2065 e 2168.

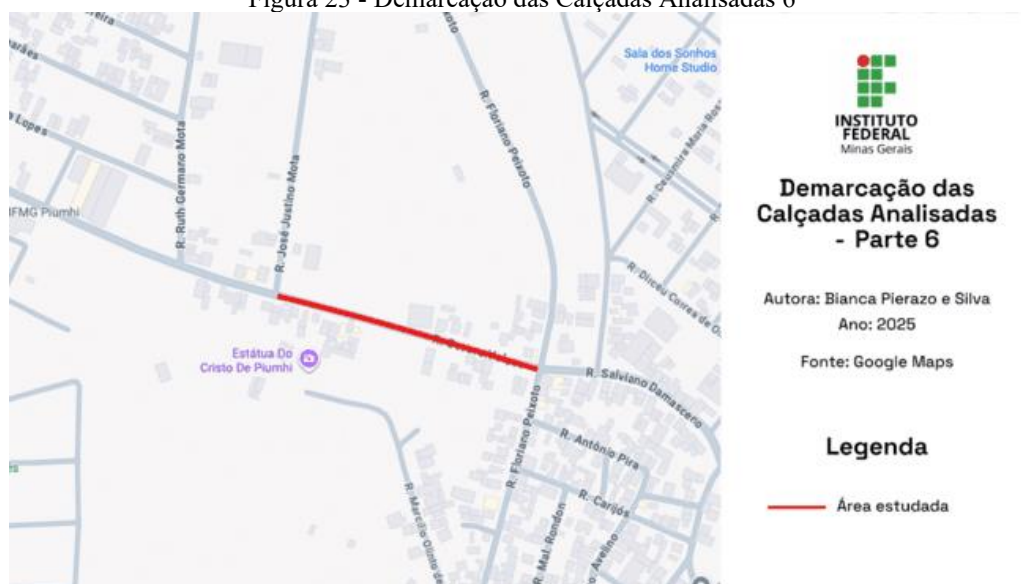
Figura 23 - Demarcação das Calçadas Analisadas 6

A Figura 23 apresenta a demarcação do Trecho 6, correspondente ao segmento da Rua Severo Veloso compreendido entre os números 2168 e 2410.
