INSTITUTO FEDERAL DE EDUCAÇÃO E CIÊNCIA E TECNOLOGIA DE  
MINAS GERAIS - CAMPUS OURO PRETO  
TECNOLOGIA EM CONSERVAÇÃO E RESTAURO

**MANUAL DE CONSERVAÇÃO:** Museu do Oratório, antiga Casa do Noviciado e Anexo

Trabalho de conclusão de curso apresentado ao Curso de Tecnologia em Conservação e Restauro do Instituto Federal de Minas Gerais - Campus Ouro Preto para obtenção do grau Tecnólogo em Conservação e Restauro. Orientador: Régis Eduardo Martins.

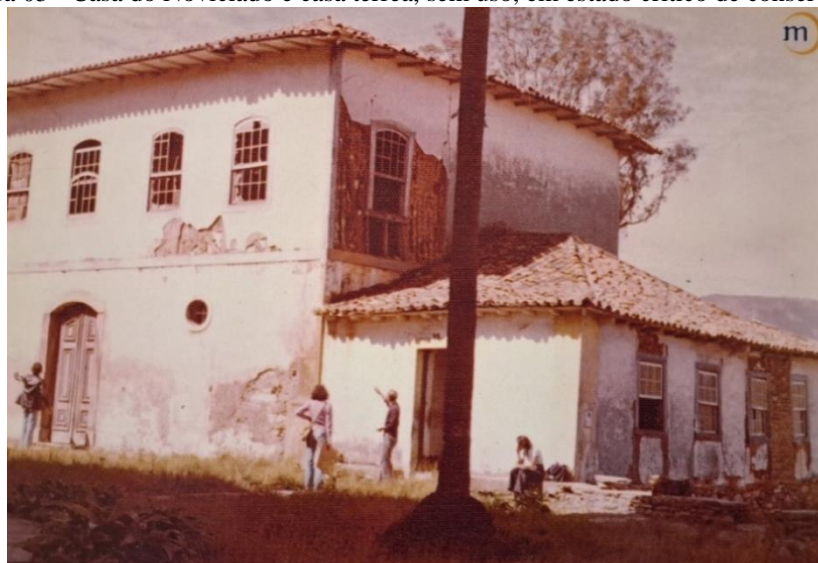
Figura 03 - Casa do Noviciado e casa térrea, sem uso, em estado crítico de conservação.

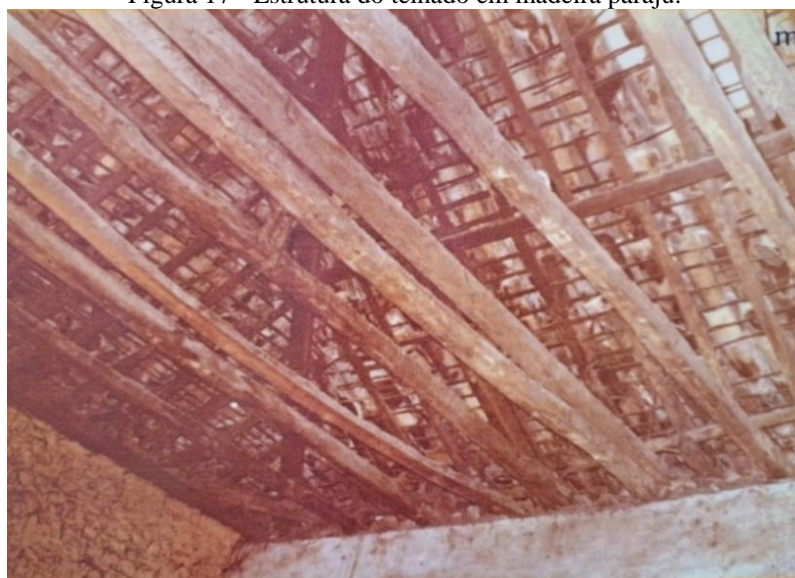
O telhado da edificação segue o formato de quatro águas, com peças de madeira do tipo paraju. No decorrer do processo de restauro, as telhas cerâmicas que fazem as capas foram recuperadas, já as bicas são do tipo colonial Monte Carmelo. Destaca-se na (FIG. 17) a representação do telhado conforme seu estado anterior ao restauro.

Figura 17 - Estrutura do telhado em madeira paraju.

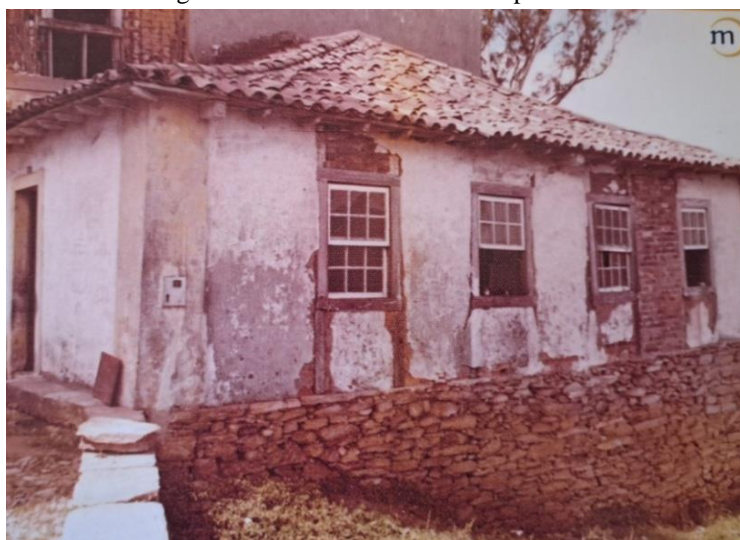
Figura 18 – Sistema construtivo aparente.

Entretanto, conforme a figura acima observou-se que apenas a parede frontal foi realizada em pedra, devido à espessura apresentada. Já a parede lateral e posterior foi construída em trechos em pau-a-pique. Os revestimentos das paredes são compostos da mesma argamassa empregada na Casa do Noviciado, como previamente mencionado.

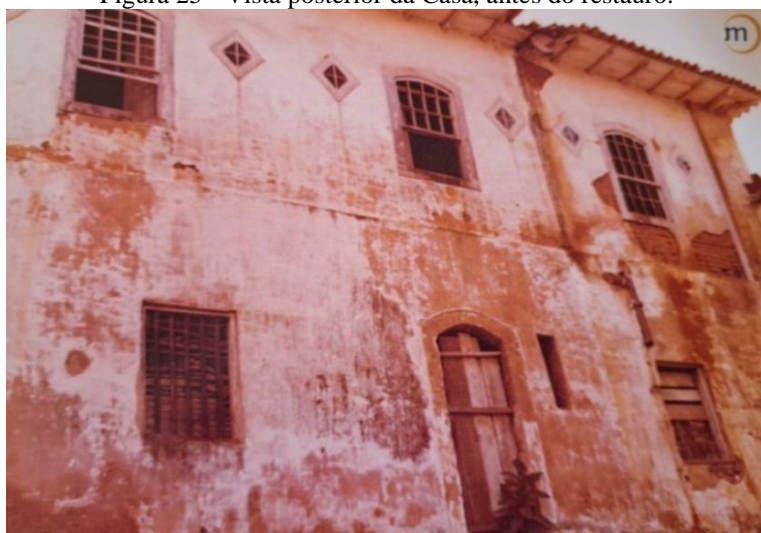
A (FIG. 25) mostra a vista posterior da edificação, com desprendimentos nos revestimentos, perda da camada pictórica e de partes dos sistemas construtivos. A falta de manutenção e conservação, juntamente com os fatores climáticos, propicia essas perdas.

Figura 25 - Vista posterior da Casa, antes do restauro.

A partir das fotografias encontradas, conseguimos entender o avanço das degradações pela comparação entre as figuras de números 25 e 26. Na segunda imagem, a edificação está em estado de quase ruína. Além dos desprendimentos de argamassa, notou-se a perda de parte do telhado e dos sistemas construtivo.

O estado de conservação ilustrado nas figuras 25 e 26 podem ter sido influenciados também pela contaminação do solo causada pelo cemitério. Considerou-se a hipótese, devido ao Cemitério do Carmo estar situado no mesmo terreno das edificações em estudo. De acordo com o levantamento bibliográfico realizado, durante o processo de decomposição do corpo humano, é liberado um líquido denominado necrochorume, que possui o potencial de contaminar tanto o solo quanto o lençol freático. Ademais, Francisco *et al.* (2017), citando Felicione (2007), fornecem informações detalhadas sobre esse líquido:
