**RESTAURO DAS FACHADAS DA IGREJA MATRIZ DE NOSSA SENHORA DAS
DORES: desafios e soluções adotadas**

Trabalho de conclusão de curso de pós-graduação *lato sensu* em Gestão e Conservação do Patrimônio Cultural, ofertado pelo Instituto Federal de Educação, Ciência e Tecnologia de Minas Gerais – Campus Ouro Preto, como parte dos requisitos para obtenção do título de Especialista em Gestão e Conservação do Patrimônio Cultural.

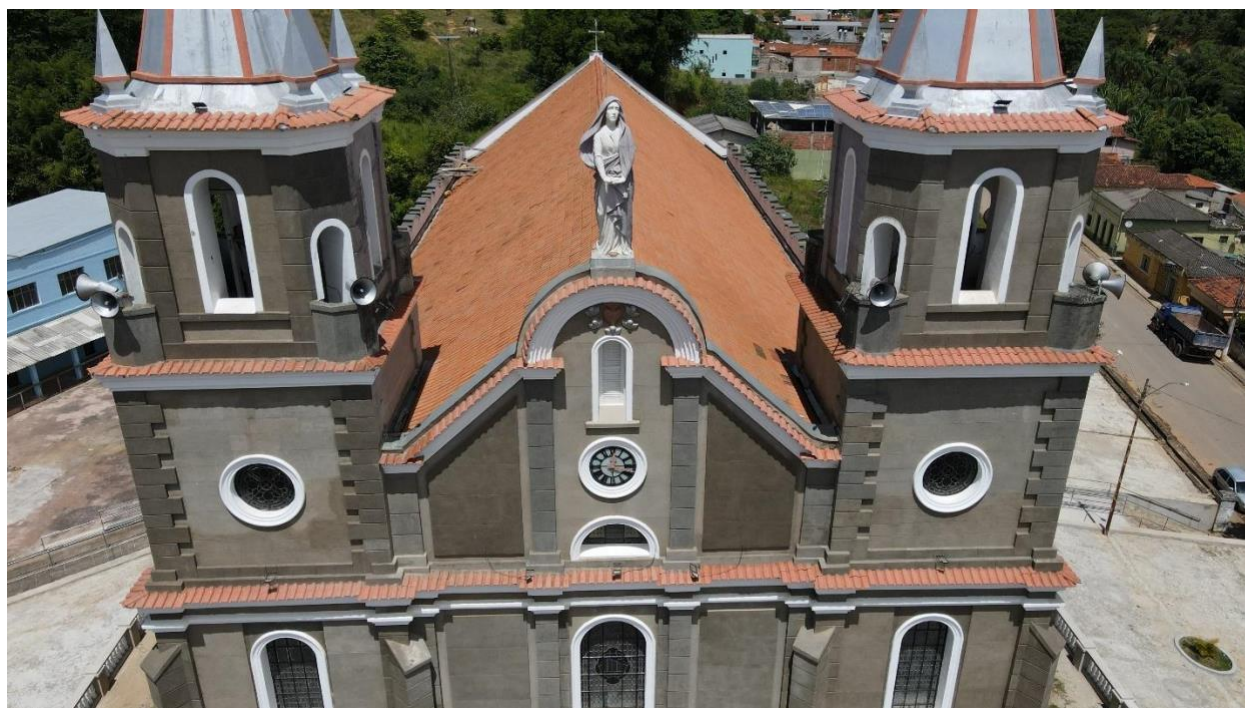
Como evidenciam as imagens acima (Figura 15; Figura 16 e Figura 17), a recuperação da cobertura mostrou-se decisiva para a durabilidade das intervenções artísticas realizadas no interior e no exterior do templo, uma vez que as infiltrações estavam diretamente relacionadas ao aparecimento de manchas de umidade e à degradação das superfícies pictóricas. Assim, a obra de 2021 não apenas solucionou problemas imediatos, mas também atuou preventivamente contra danos futuros, integrando-se ao esforço contínuo de conservação e manutenção preventiva da Igreja Matriz de Nossa Senhora das Dores, como demonstra a imagem (Figura 18).

Figura 18: Imagem da Matriz após intervenção.

A solução adotada envolveu, além da substituição das peças danificadas, a higienização química controlada das telhas, demonstrado na (Figura 16), e a aplicação de resina impermeabilizante específica para suportes cerâmicos, garantindo maior proteção contra

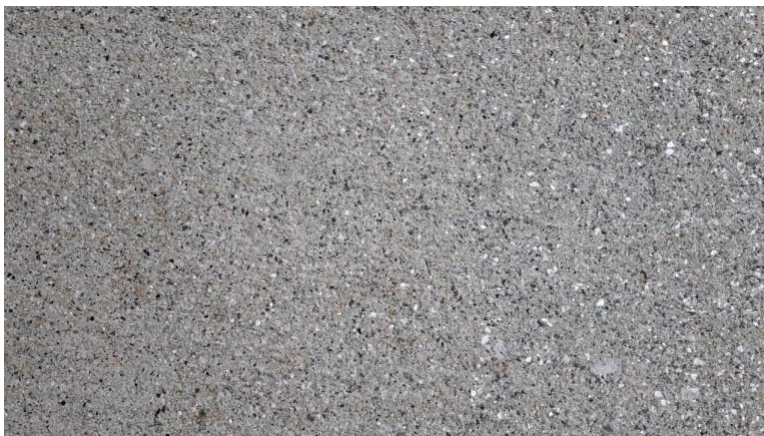
As investigações acerca do revestimento original da Igreja Matriz de Nossa Senhora das Dolores foram fundamentais para compreender os métodos construtivos empregados na década de 1940 e definir as diretrizes de restauro adotadas entre 2021 e 2023. O revestimento, popularmente conhecido como pó de pedra, também referido na literatura como pedra fingida ou *símile-granito*, constitui uma técnica de acabamento amplamente utilizada nas primeiras décadas do século XX, sobretudo em fachadas de caráter eclético e *Art Déco*, cuja aparência buscava reproduzir a textura e o brilho das rochas ornamentais (Figura 20).

Figura 20: Vista aproximada do revestimento original, destacando a textura mineral e a distribuição heterogênea dos agregados.

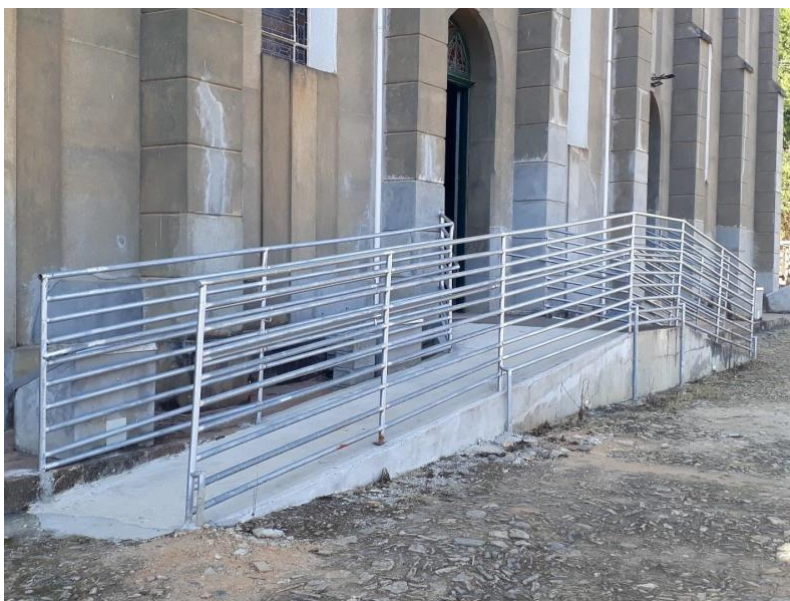
A realização de estudos a partir de fontes históricas e dos relatos de membros da comunidade, registrados no Projeto de Restauração das Fachadas e Elementos Integrados (Andrade *et al.*, 2021), indicou que o revestimento original foi confeccionado por meio da maceração manual de pedras locais. As próprias pedras presentes no piso externo da igreja, conforme ilustrado na imagem (Figura 21), serviram de base para a produção do pó de pedra utilizado na argamassa original. Esse material era processado em monjolos e posteriormente misturado com cimento e areia, resultando em uma argamassa de elevada durabilidade e coloração natural.

Figura 21: Piso externo da igreja, onde podem-se observar as pedras utilizadas para compor a argamassa original da edificação.

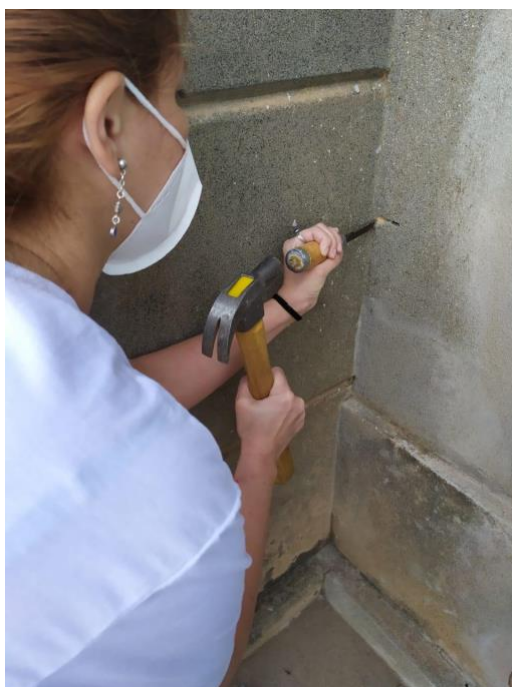
Com o intuito de identificar a composição mineralógica e a compatibilidade física do material, amostras do revestimento original (Figura 22), foram coletadas e encaminhadas ao Laboratório de Materiais de Construção Civil da Universidade Federal de Viçosa (UFV, 2021). Foram realizados diversos ensaios de petrografia, microscopia eletrônica de varredura (MEV), espectroscopia por energia dispersiva (EDS), difração de raios X (DRX) e análise termogravimétrica (TGA), cujos resultados confirmaram a presença de quartzo, sericita e calcita como constituintes principais da argamassa.

Figura 22:Retirada de amostragem para envio ao laboratório da UFV.

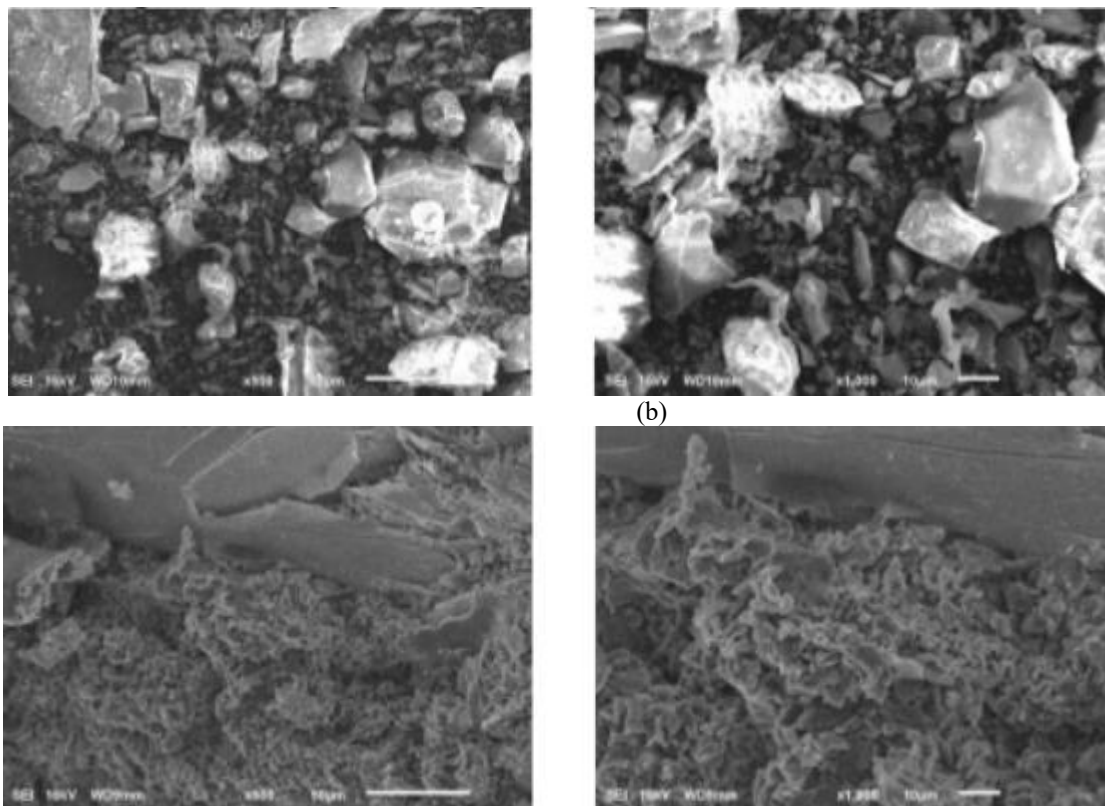
A petrografia permitiu a identificação microscópica dos minerais constituintes e a análise de sua distribuição e textura, fornecendo informações sobre a natureza pétreia do material. A microscopia eletrônica de varredura (MEV) foi utilizada para observar a morfologia e a microestrutura das amostras em alta resolução (Figura 23), enquanto a espectroscopia por energia dispersiva (EDS), associada ao MEV, possibilitou determinar a composição química elementar das partículas. A difração de raios X (DRX) identificou as fases cristalinas presentes, confirmando a natureza mineralógica dos componentes, e a análise termogravimétrica (TGA) avaliou o

comportamento térmico e a estabilidade da argamassa, identificando as perdas de massa relacionadas à decomposição de carbonatos e à presença de umidade.

Figura 23: Micrografias obtidas por microscopia eletrônica de varredura (MEV) do revestimento, evidenciando a morfologia e a composição dos grãos: (a) 500x; (b) 1000x.

As análises de MEV/EDS mostraram uma estrutura compacta e homogênea, com grãos de quartzo e feldspato bem distribuídos na matriz aglomerante, sem microfissuras ou depósitos de sais solúveis. Já a petrografia revelou a presença de minerais de filiação granítica - como quartzo (Qz), plagioclásio (Pl), biotita (Bt) e hornblenda (Hbl) -, além de 28% de aglomerante e 24% de poros (UFV, 2021), proporções que favorecem a transpiração do revestimento e a dissipação de umidade.

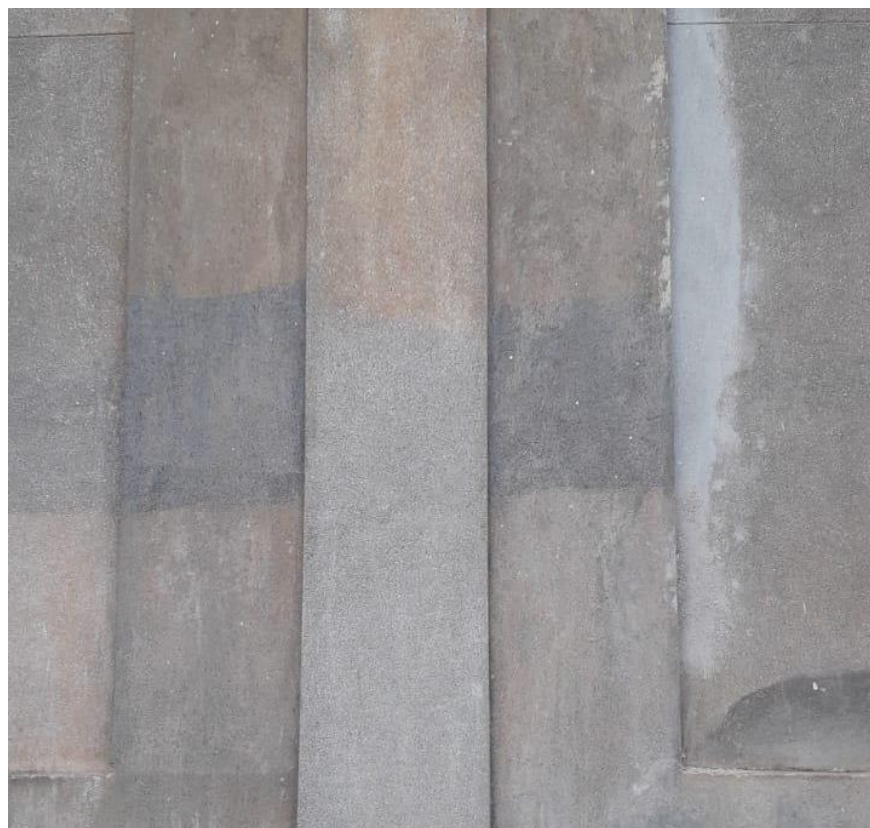
Antes da realização dos testes práticos, procedeu-se à limpeza das áreas adjacentes destinadas aos ensaios, com o objetivo de remover a sujidade aderida e preparar o substrato para melhor aderência das novas argamassas de recomposição (Figura 24). Essa etapa preliminar permitiu observar de forma mais precisa as variações de textura e coloração do revestimento original, subsidiando a escolha dos traços a serem testados.

Figura 24: Teste de limpeza realizado sobre o revestimento original, com o objetivo de ressaltar sua tonalidade e avaliar a resposta superficial ao procedimento.

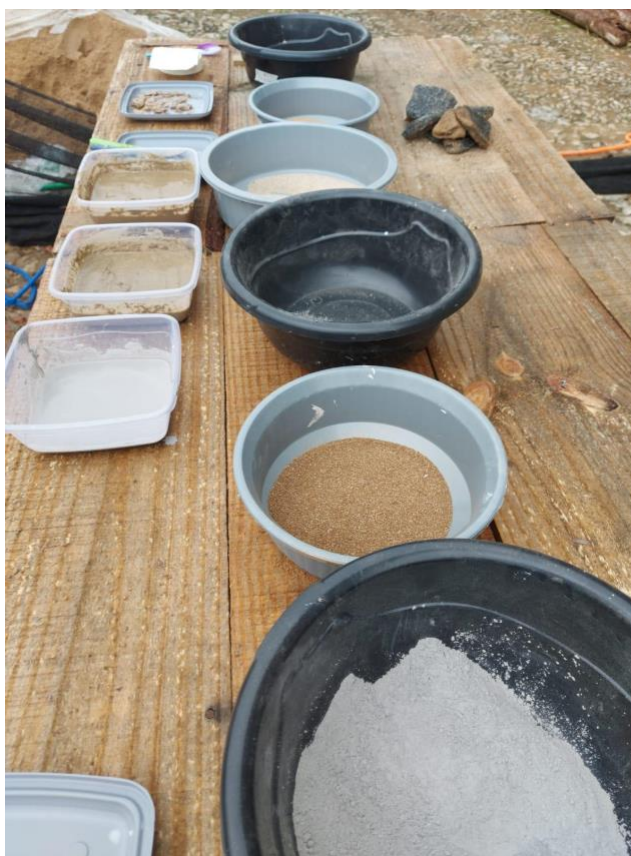
Com base nessas referências e nas análises de materialidade do edifício, os testes práticos partiram do princípio da combinação entre ligante, agregados e componentes complementares, ajustando-se empiricamente as proporções até se atingir o desempenho visual, físico e estético desejado. O ligante utilizado foi o cimento Portland, e os agregados consistiram em areias naturais da região e pó de pedra obtido da mesma rocha presente no adro da igreja (Figura 25).

Figura 25: Insumos selecionados para início dos testes de argamassa.

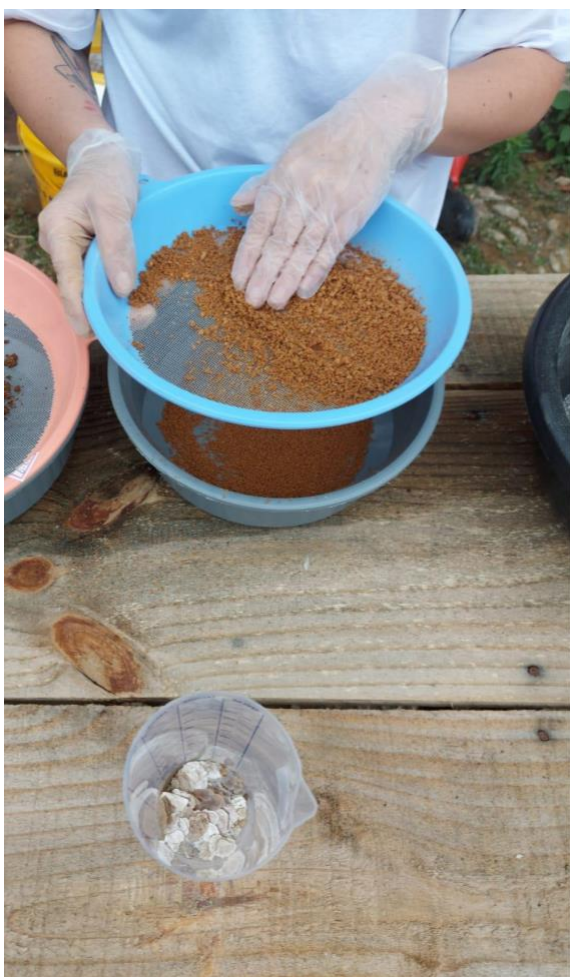
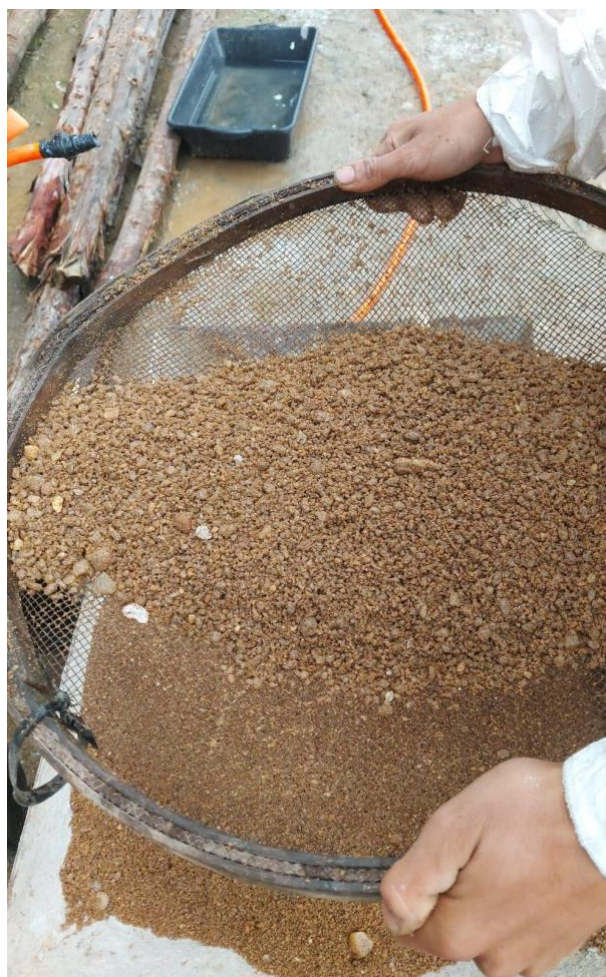
Após o teste inicial, as areias foram peneiradas em malha 16 (0,8 mm de abertura), garantindo granulometria fina e textura homogênea. Essa escolha permitiu eliminar partículas mais claras e grosseiras, preservando a coloração escura e a compactação características do revestimento original (Figura 26; Figura 27).

Figura 26: As amostras de areia foram peneiradas com o objetivo de uniformizar a granulometria e remover partículas indesejáveis, assegurando a consistência dos resultados obtidos nos ensaios.

Figura 27: As amostras de areia foram peneiradas com o objetivo de uniformizar a granulometria e remover partículas indesejáveis, assegurando a consistência dos resultados obtidos nos ensaios

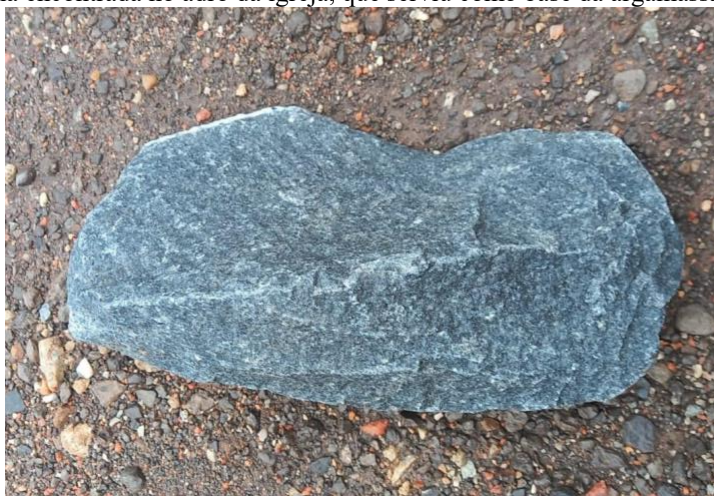
O pó de pedra foi produzido manualmente por meio de maceração com marretas e martelos, a partir de rochas encontradas no adro da igreja, conforme ilustrado nas imagens (Figura 28; Figura 29). A mica foi utilizada tanto em fragmentos de maior dimensão quanto em pó fino, de acordo com os testes realizados, conferindo brilho e leve iridescência às superfícies, em consonância com o observado nas camadas originais.

Figura 28: Rocha encontrada no adro da igreja, que serviu como base da argamassa do pó de pedra.

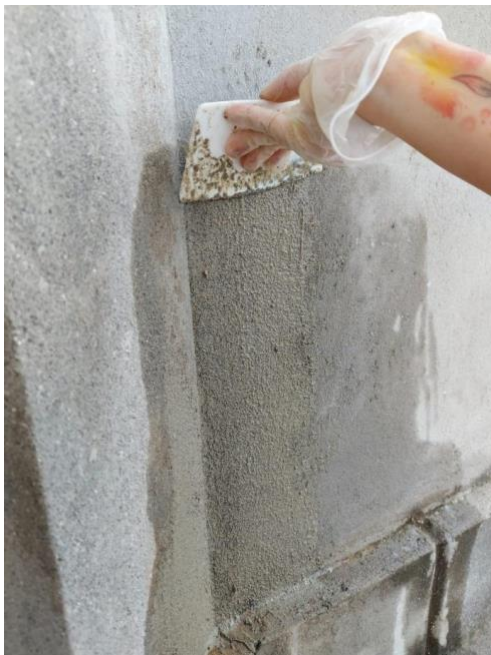
Figura 30: Aplicação da argamassa do teste 1.

- Primeiro teste (Argamassa inicial): foram misturados cimento, pó de pedra, e as areias Are1, Are2 e Are3 em partes iguais, além de 0,1 de mica em pedaços (traço 1:1:1:1 + 0,1). O resultado apresentou granulometria inadequada e aspecto grosseiro, além de coloração escura e matiz terroso em relação ao original (Figura 31).

plástico e de ferro (Figura 30; Figura 31), promovendo o alisamento superficial e garantindo textura uniforme e compatível com as áreas originais.

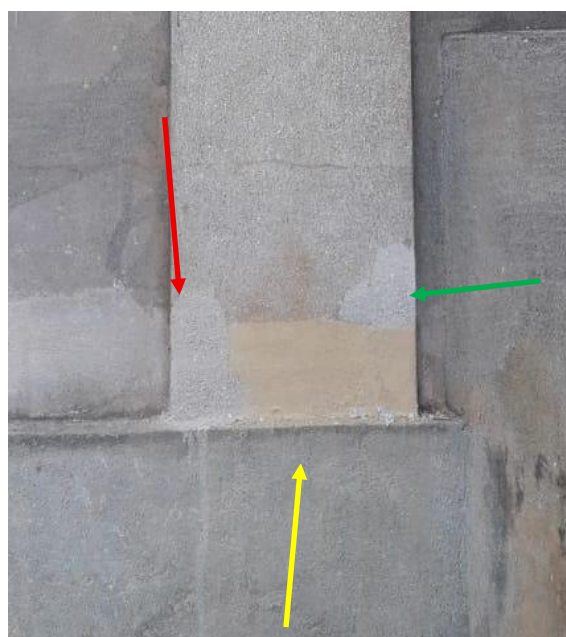
- Segundo teste: todas as areias e o pó de pedra foram peneirados em malha 16 para corrigir a textura. Acrescentou-se mica em pó e substituiu-se parte da areia marrom (Are2) por areia bege (Are1) para clarear o tom. O resultado foi satisfatório, com brilho e coesão adequados, definindo o traço intermediário (Argamassa 2 – tom médio: 1:2(Are1):1(Are3):1 + 0,1 mica moída e partículas maiores) (Figura 32 e 33).

- Terceiro teste (Argamassa clara): buscando reproduzir áreas mais desgastadas, utilizou-se maior proporção de areia branca (Are3), resultando em Argamassa 1 – clara: 1:1(Are1):2(Are3):1 + 0,07 mica moída e partículas maiores (Figura 32).

Figura 32: A imagem mostra o teste 1, 2 e 3, sinalizados pelas marcações coloridas. Em vermelho, a argamassa 2, em amarelo a argamassa 1, em verde a argamassa 3.

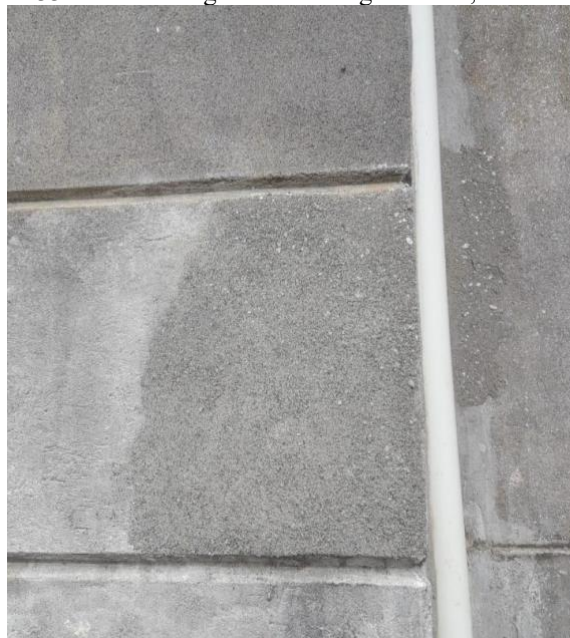
Figura 33: Teste em larga escala da argamassa 2, tom médio.

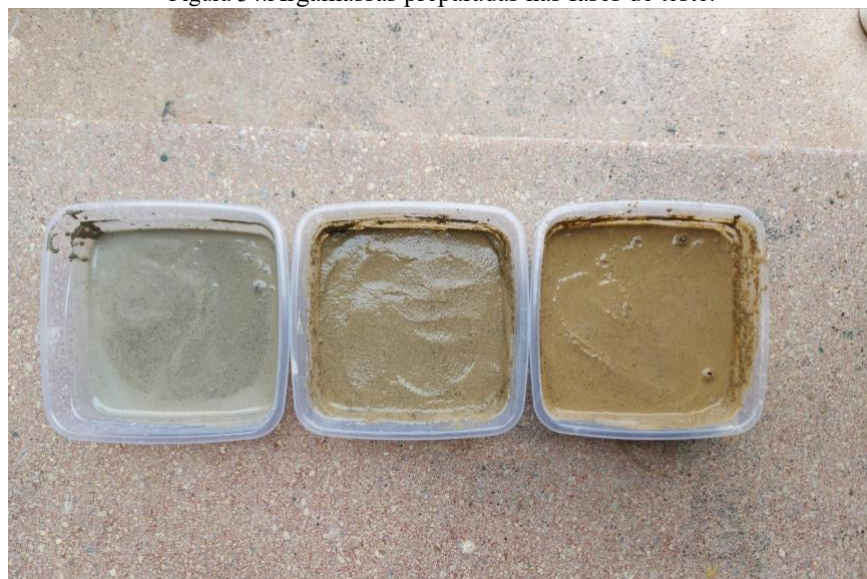
Foram identificadas três tonalidades predominantes nas argamassas originais, correspondentes a variações cromáticas resultantes do envelhecimento natural e da exposição ambiental. Assim, desenvolveram-se três traços experimentais específicos, buscando compatibilizar o novo revestimento com o entorno imediato de aplicação, conforme mostra a imagem (Figura 34).

Figura 34: Argamassas preparadas nas fases de teste.

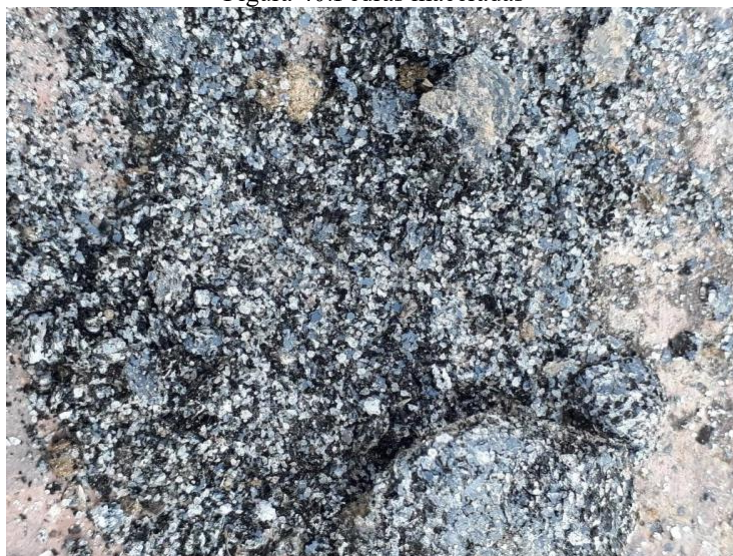
Figura 40: Pedras maceradas

A fase de planejamento envolveu também a elaboração do cronograma de execução e a organização logística para a aquisição e o preparo dos insumos, considerando a necessidade de produzir grandes volumes de argamassa de recomposição. Para reproduzir as condições originais observadas durante os testes, as pedras foram maceradas (Figura 40) com o auxílio de uma máquina compactadora de solo, otimizando o trabalho manual tradicionalmente realizado com monjolos.

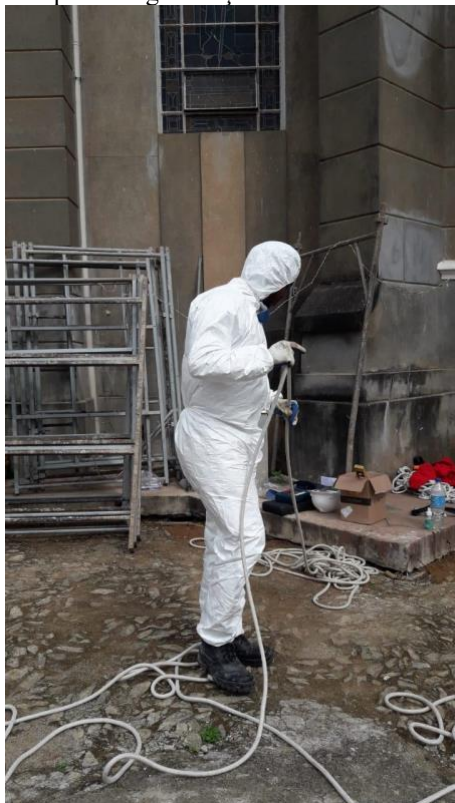
Figura 43: Preparação de equipamentos e materiais para a higienização das fachadas.

Concluída a consolidação, deu-se início à limpeza controlada das superfícies. Foram utilizadas escovas de cerdas macias, jatos de água em baixa pressão e sabão neutro, visando remover depósitos de sujidade sem comprometer os acabamentos originais. Nas áreas com crostas negras, aplicou-se previamente biocida neutro à base de sais de amônio quaternário (Quatermix), compatível com substratos minerais e argamassas antigas, visando à eliminação de fungos, algas e outros micro-organismos. Após o tempo de ação recomendado, procedeu-se à remoção mecânica controlada, seguida de limpeza aquosa com compressas de material celulósico, umedecidas em água desmineralizada de pH neutro, assegurando a preservação das características físico-químicas do revestimento original. Esse procedimento, executado em toda a extensão do revestimento, foi essencial para a remoção de incrustações aderidas e para a preparação da superfície para as etapas
